## Overflate- og systembehandling

### *Surface- and system treatment*

Saksbehandler: Bjørn Jacobsen, Treteknisk  
Prosjektnr.: 380071  
Dato: Juni 2006

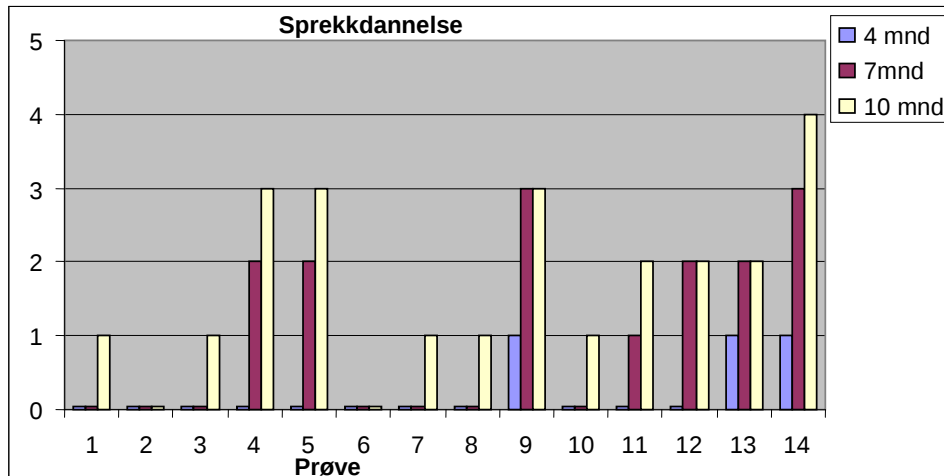
*Figur 2. Sprekkdannelse i de forskjellige prøveseriene.*

Som Figur 2 viser, ble det ikke funnet malingssprekker på prøvene 2 og 6. (Se også Figur 3).

Prøvene 1, 3, 7 og 8 fikk også meget gode resultater. Sprekker ble registrert først etter ti måneder i værkarusellen.

Dårligst resultat viste prøvene 9 (UltraWood), 13 (Gori SC 100) og 14 (standard, grunning og oljemaling). Disse systemene hadde sprekker i filmene allerede etter 4 måneder. Prøve 14 ga totalt sett det dårligste resultatet i denne testen.

I dette forsøket ga de beste industrisystemene vesentlig bedre resultater enn standard oljebasert grunning/toppstrøk.

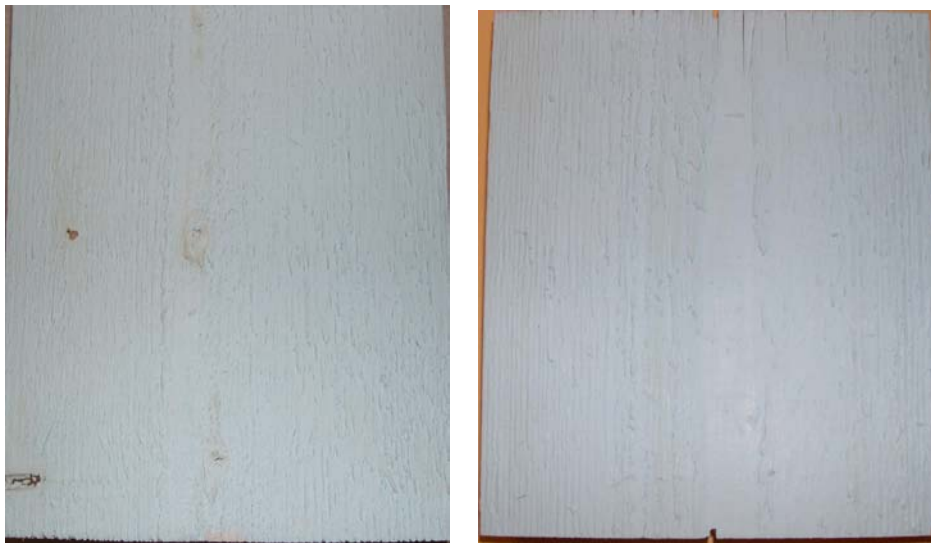
*Prøve 2.**Prøve 6. (Sprekkene øverst på bildet er tresprekker.)**Figur 3. Prøver etter 10 måneders eksponering.*

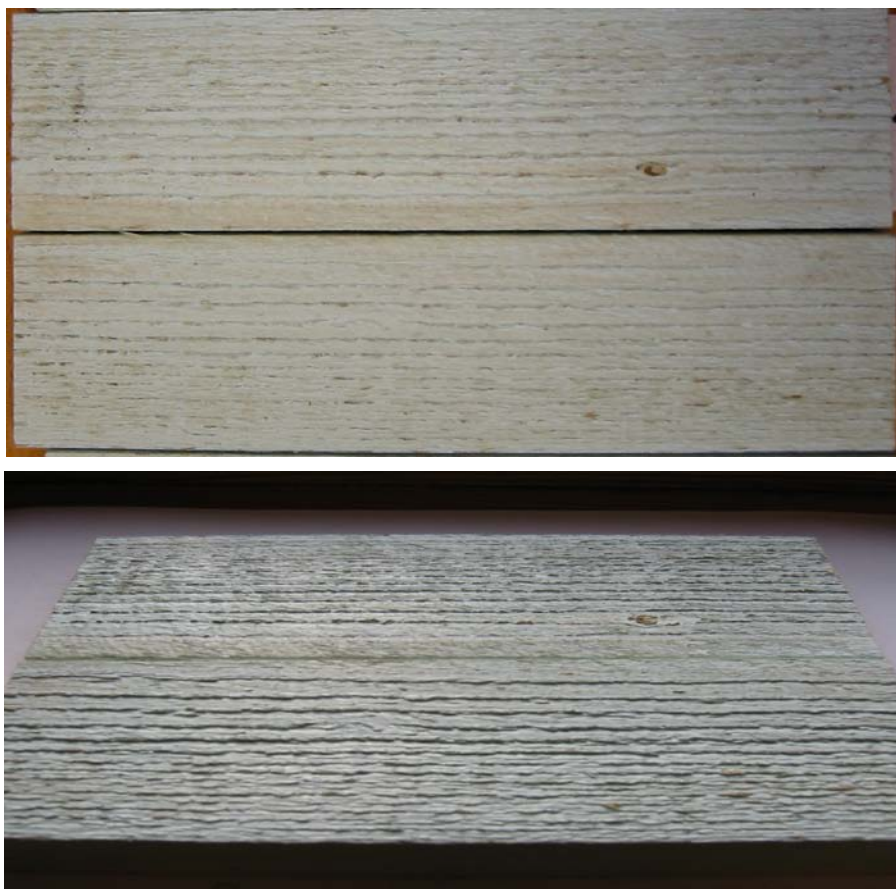
Impregnering med Gori SC 100 er en prosess hvor superkritisk CO<sub>2</sub> benyttes som "bærer" for fungicidene. Prosessen foregår ved meget høyt trykk – ca. 150 bar. Dette fører til at de myke partiene i trevirket (vårved) presses sammen, slik at treoverflaten blir meget ujevn med utstående harde områder. Se Figur 4. Å male på en slik overflate medfører ujevn filmtykkelse, med tynne sjikt på de utstående områder. Her brytes malingsfilmen hurtig ned når den blir eksponert i UV-lys.

*Figur 4. Vaskebretteffekt etter impregnering med superkritisk CO<sub>2</sub>.*

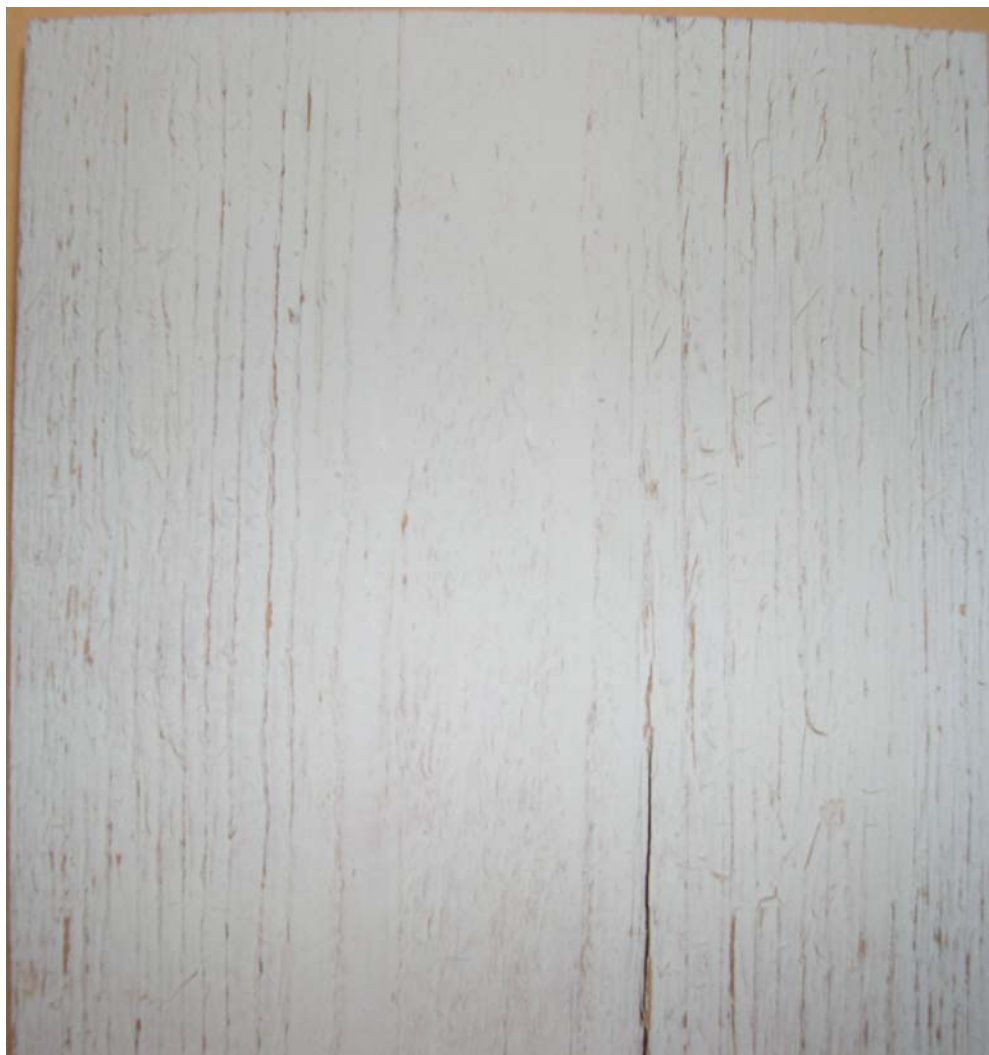
At et standard oljesystem sprekker og etter hvert flasser av i en slik test, var egentlig som forventet. Med de høye temperaturene som var i kammeret blir denne type overflatebehandling med tiden meget hard og sprø. Fuktvariasjon som oppstår medfører at trematerialene krymper/sveller. En sprø overflatebehandling vil ikke klare å følge disse bevegelsene og dermed sprekke opp.

Standarden (prøve 14) kommer dårligst ut. Se Figur 6.

*Figur 6. Prøve 14 etter ti måneders eksponering.*

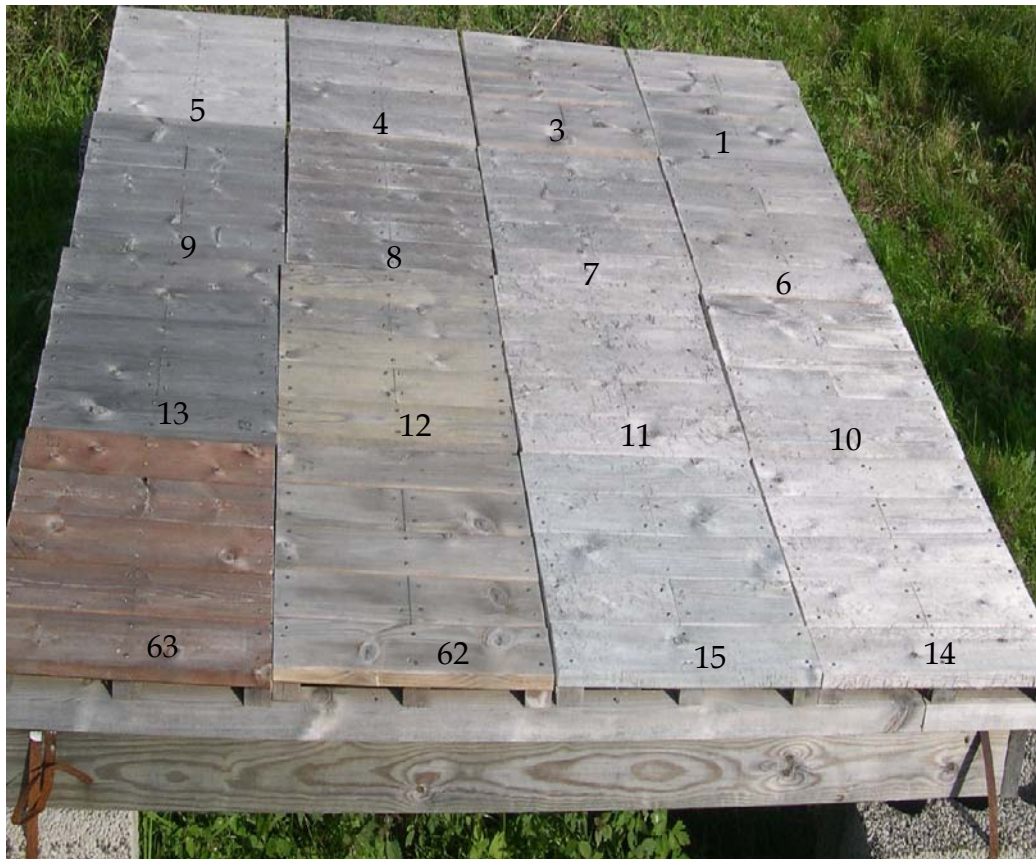
Figur 150. Utseende på terrasselemmer uten overflatebehandling etter ca. fire års eksponering i vertikal posisjon. (Prøve 2 er ikke med, da den står på et annet stativ).

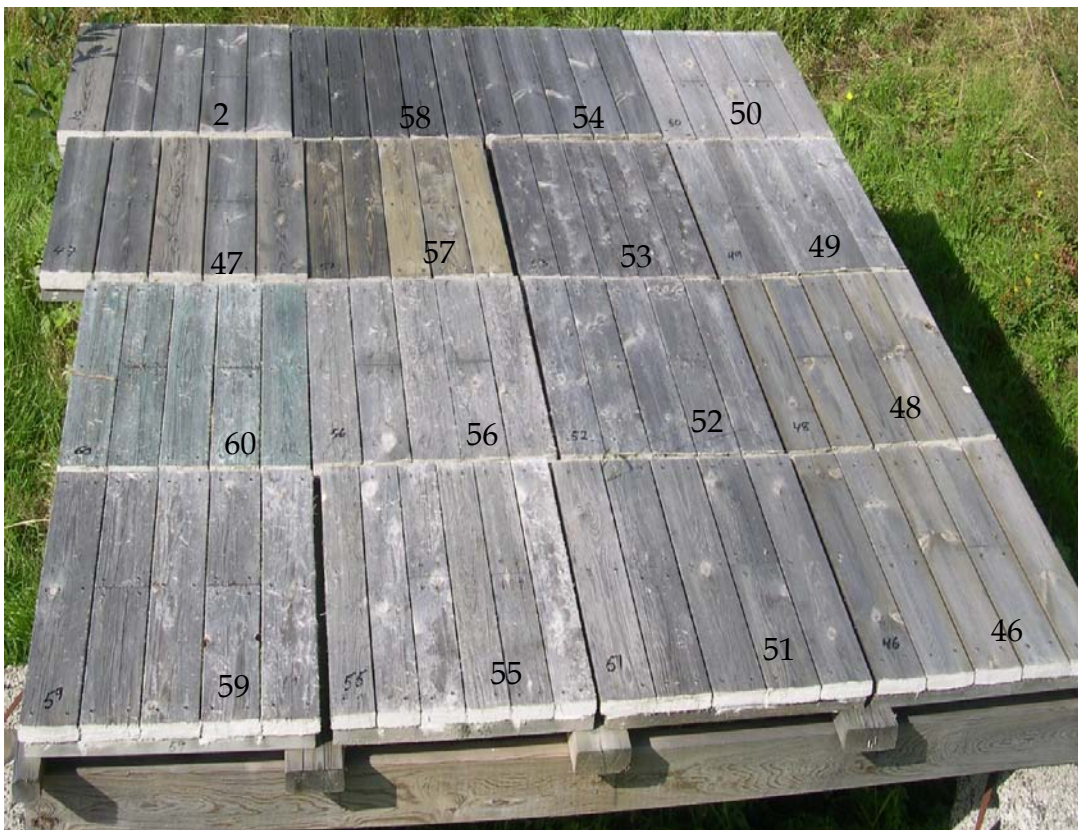
*Figur 152. Utseende på prøver med klar overflatebehandling (pluss prøve 2) etter fire års eksponering.*

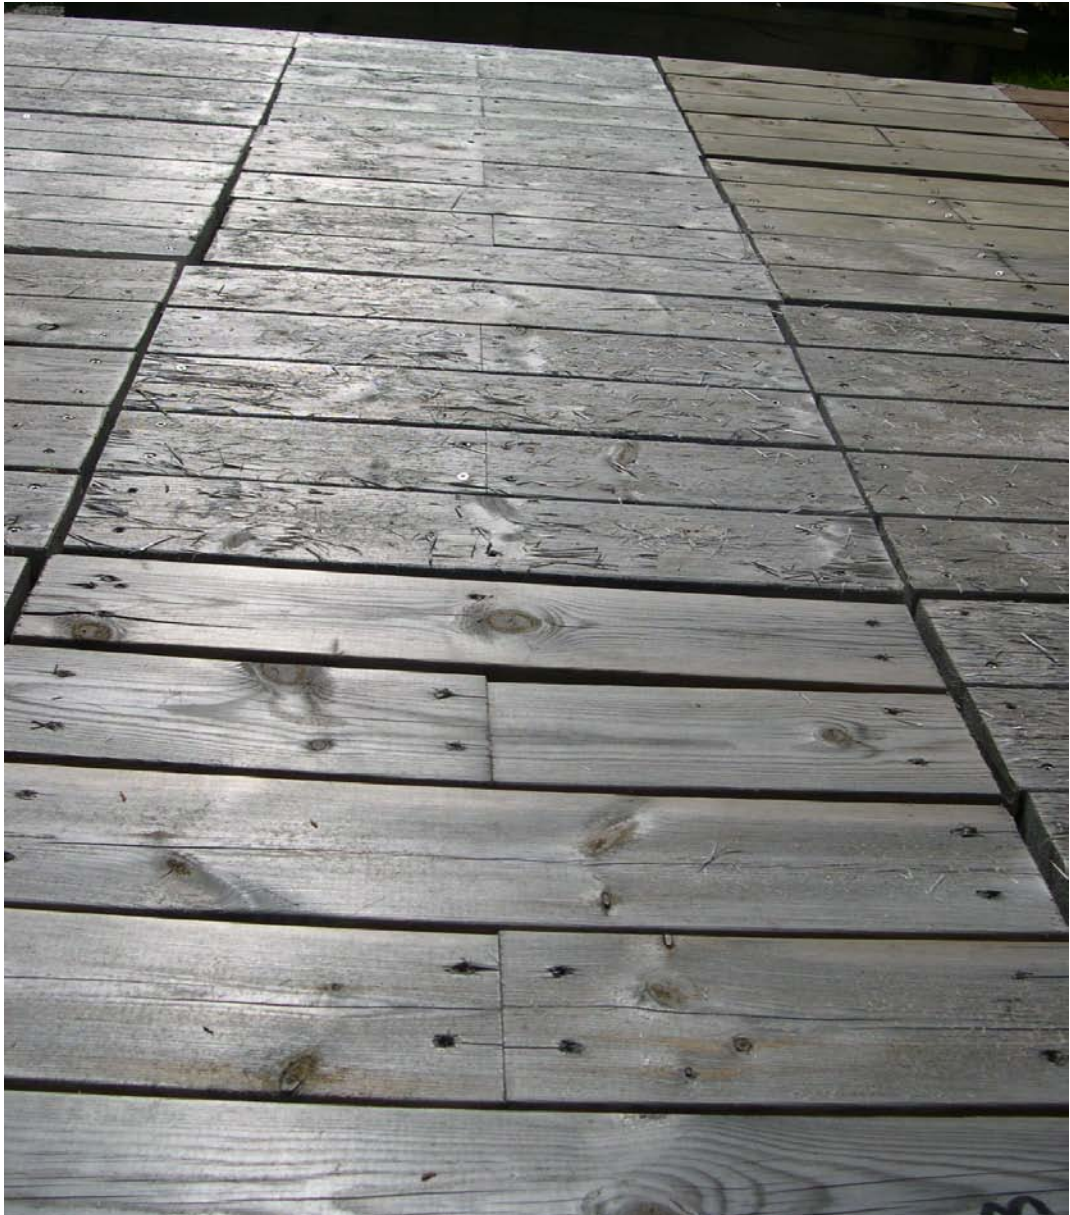
*Figur 155. Defibrering etter fire års eksponering. Som bildet viser er det relativt store forskjeller på de enkelte prøvene.*

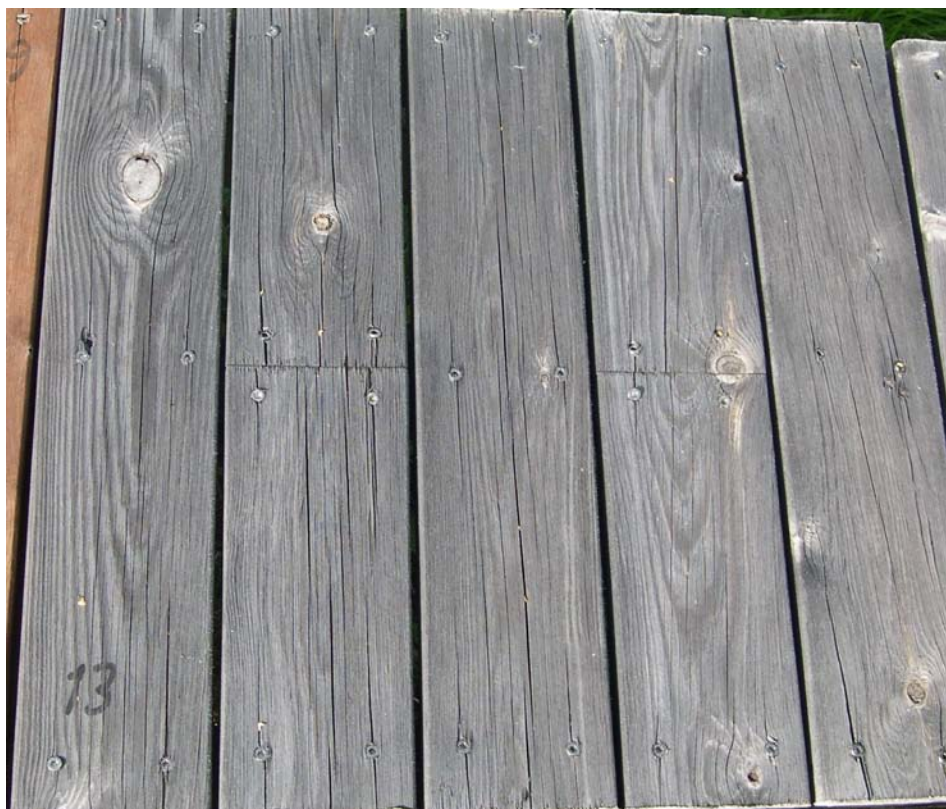
*Figur 156. Eksempel på mye sprekkdannelse.*
