## Overflate- og systembehandling

### *Surface- and system treatment*

Saksbehandler: Bjørn Jacobsen, Treteknisk  
Prosjektnr.: 380071  
Dato: Juni 2006

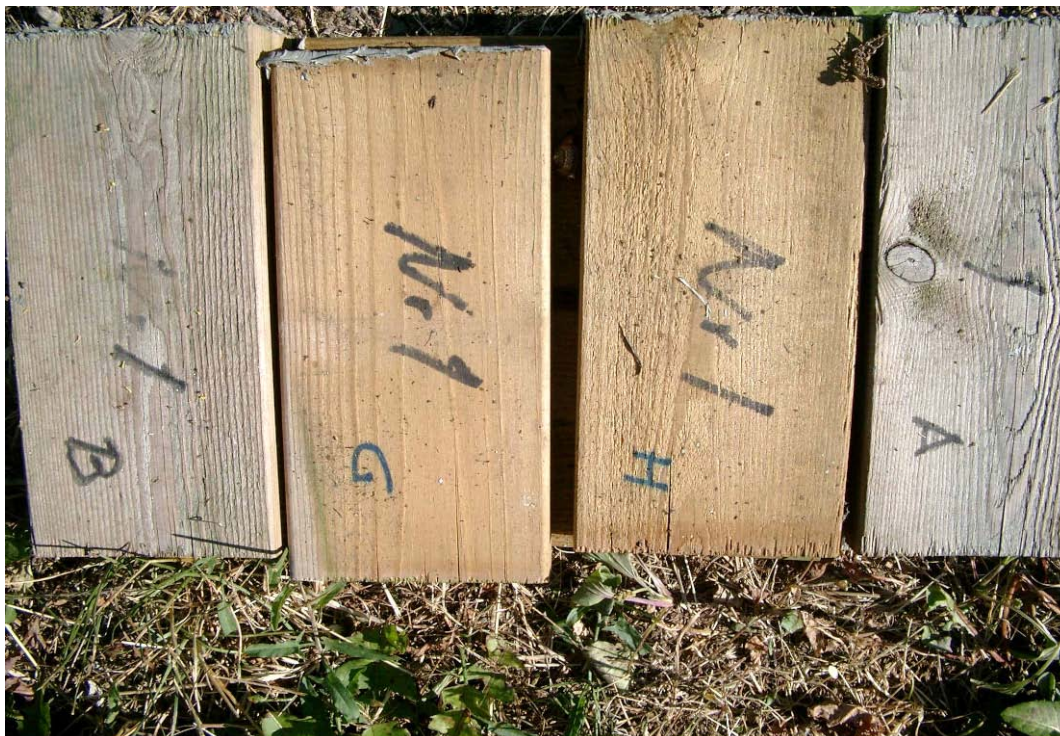
Figur 161. ACQ 1900, uten overflatebehandling.

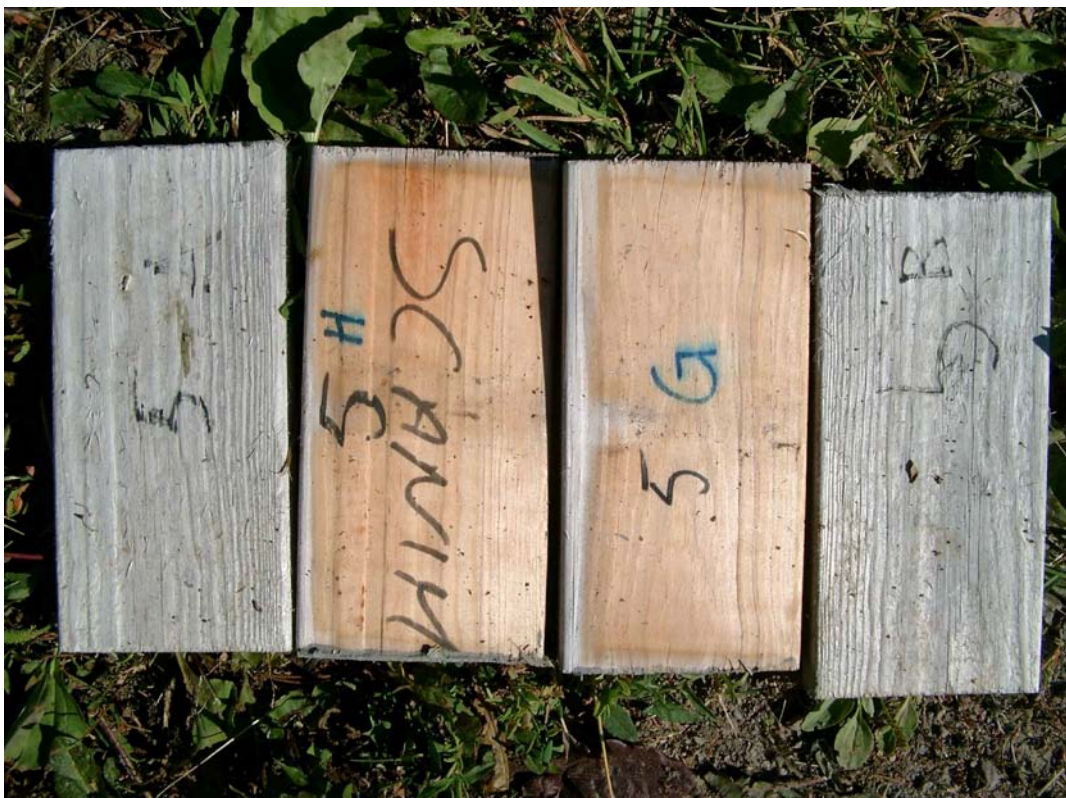
Figur 164. Furu yteved, uten overflatebehandling.

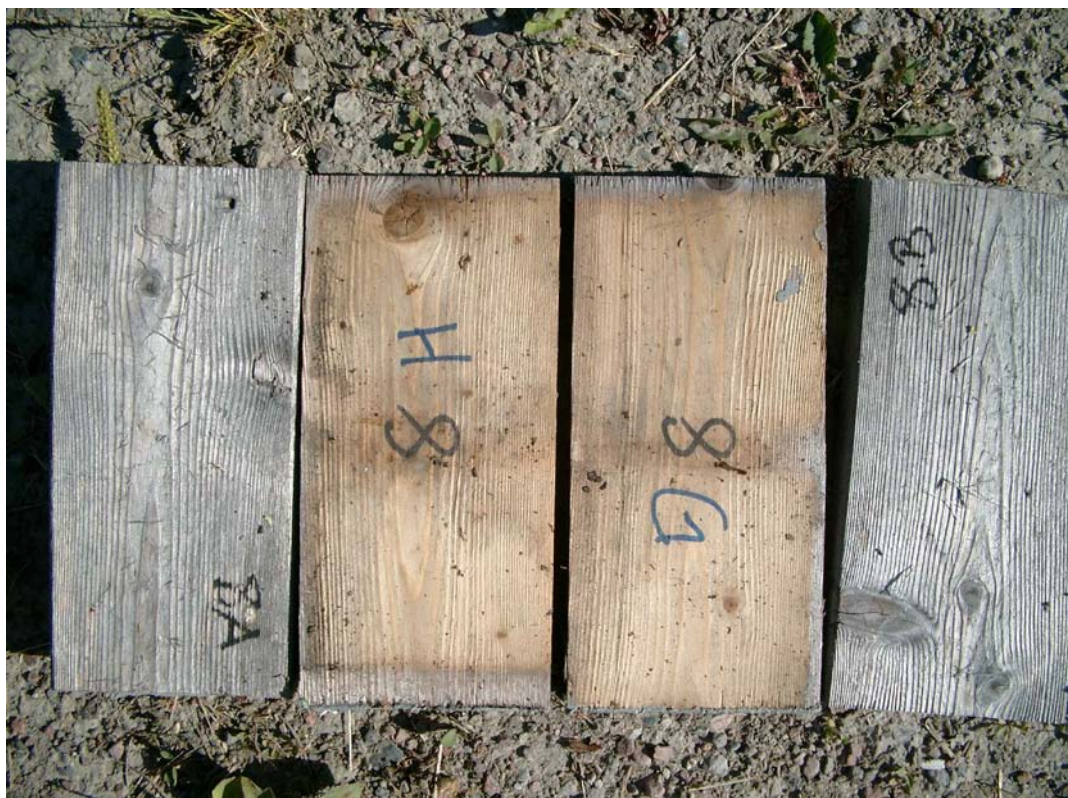
Figur 167. Furu, kjerneved, ingen overflatebehandling.

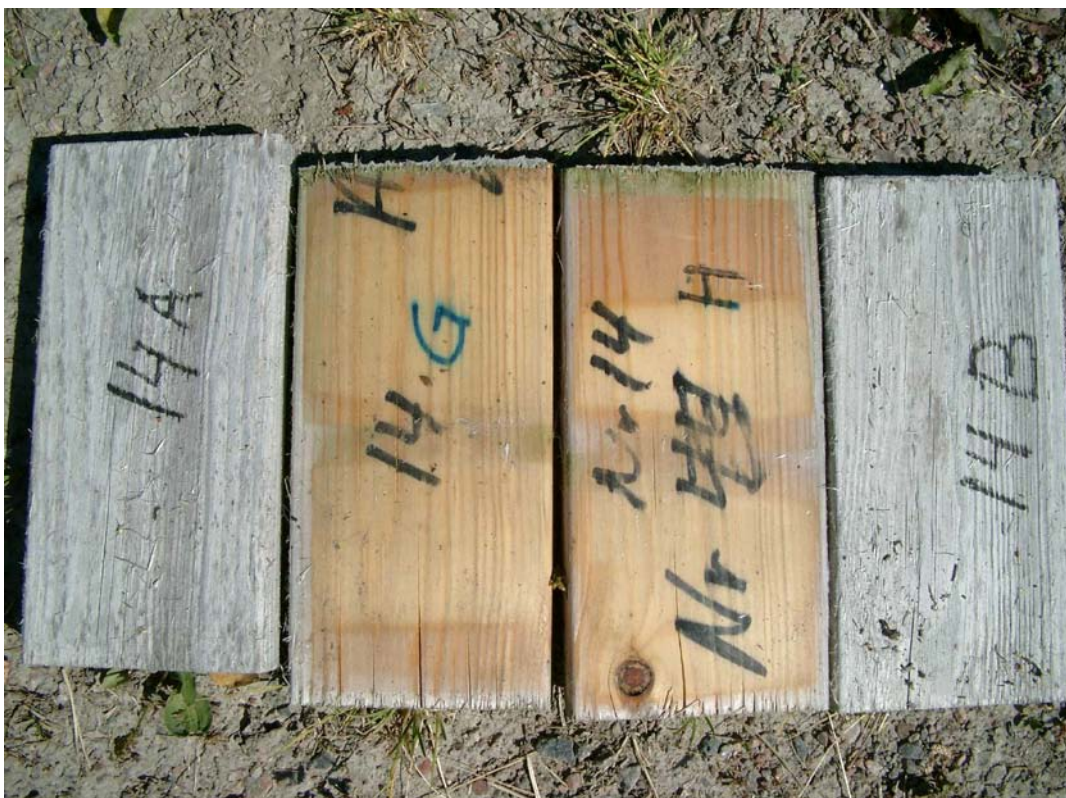
Figur 173. Furu, furfurylert tre, ingen overflatebehandling.
