## Overflate- og systembehandling

### *Surface- and system treatment*

Saksbehandler: Bjørn Jacobsen, Treteknisk  
Prosjektnr.: 380071  
Dato: Juni 2006

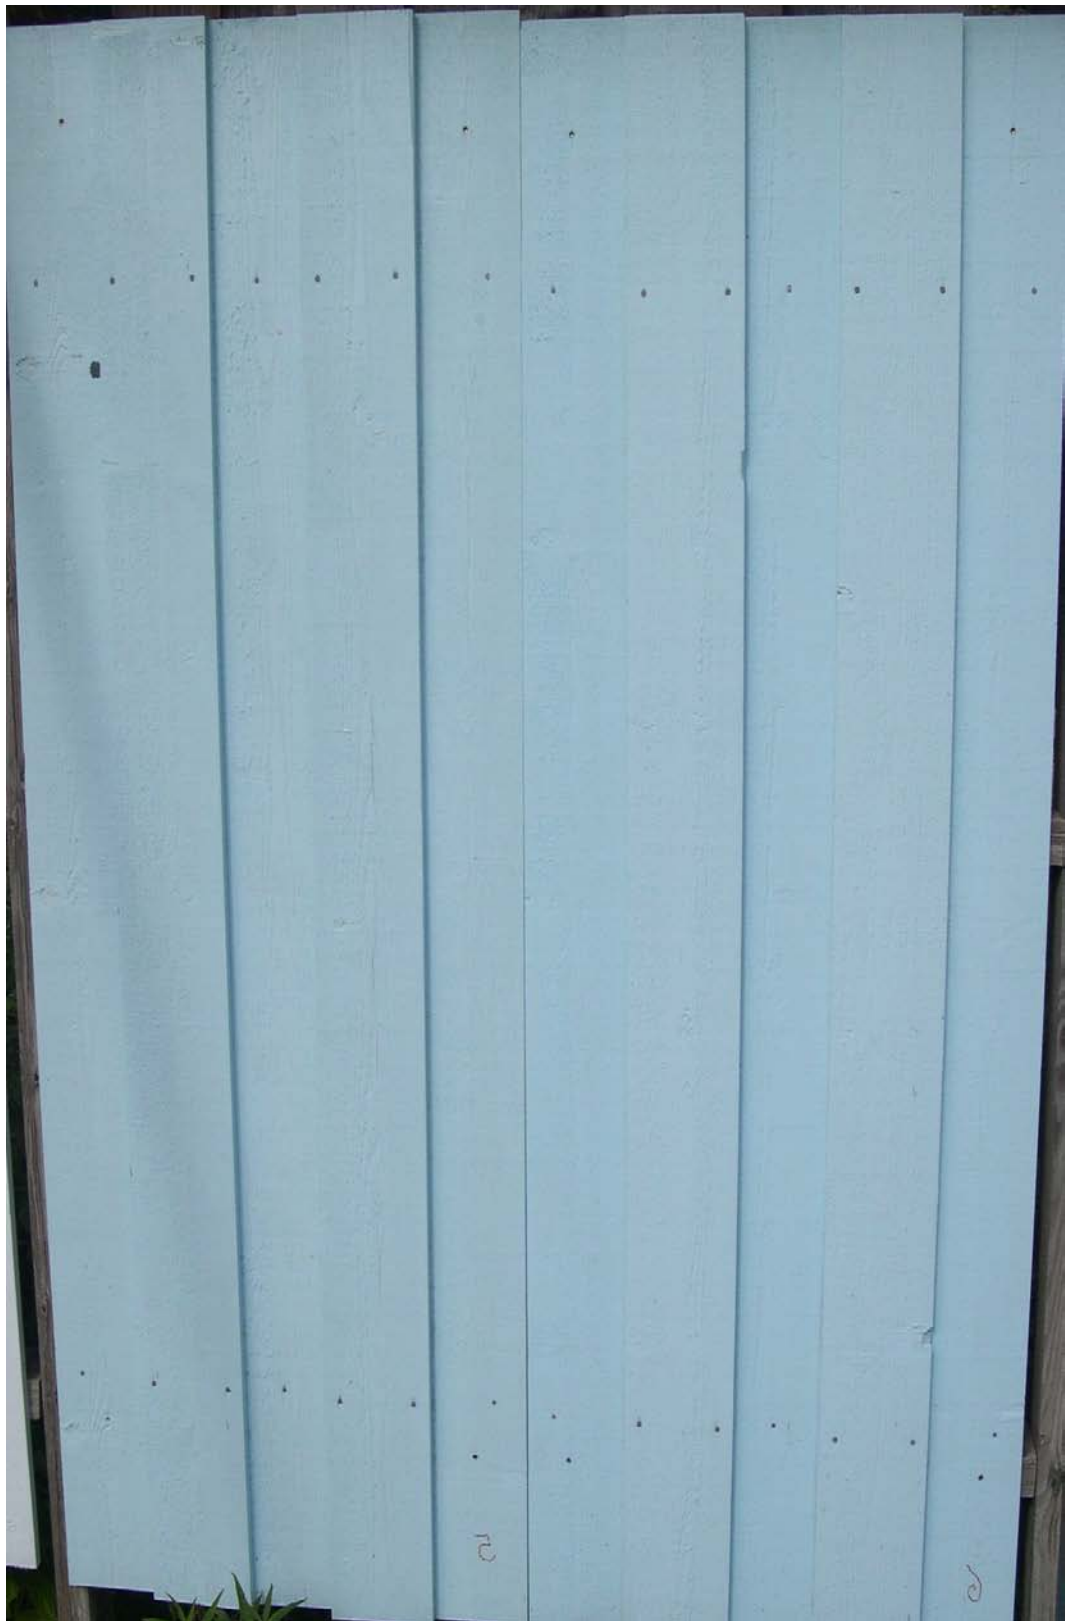
*Figur 96. System 5 (venstre) og system 6 (høyre).*

Systemene 1 til og med 8 er malingsystemer fra deltagende malingsprodusenter. Av disse er det kun prøve 5 som har fått sprekkdannelse etter fire år. På denne prøven er det oppstått sprekker mellom toppstrøk og grunning. For de andre sju systemene er det ingen anmerkninger. Eksponeringsperioden har vært for kort til at man kan skille disse fra hverandre.

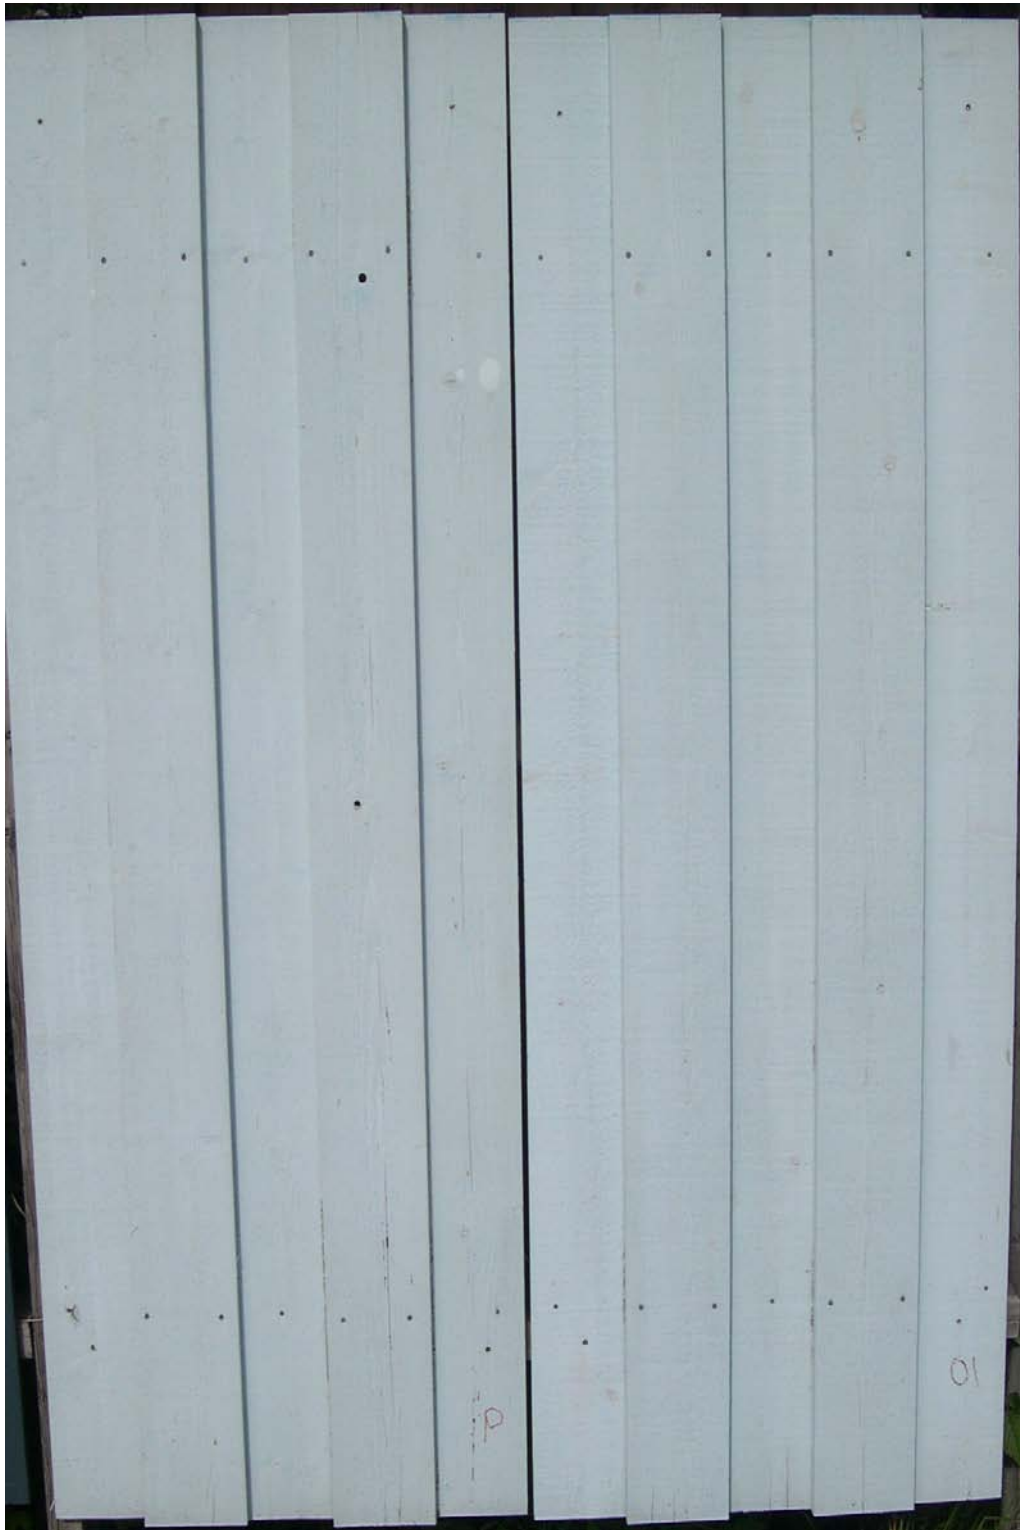
*Figur 98. System 9 (venstre) og system 10 (høyre).*

På prøvene 9 til 13 ble det registrert begynnende oppsprekking nederst på bordene etter tre år.

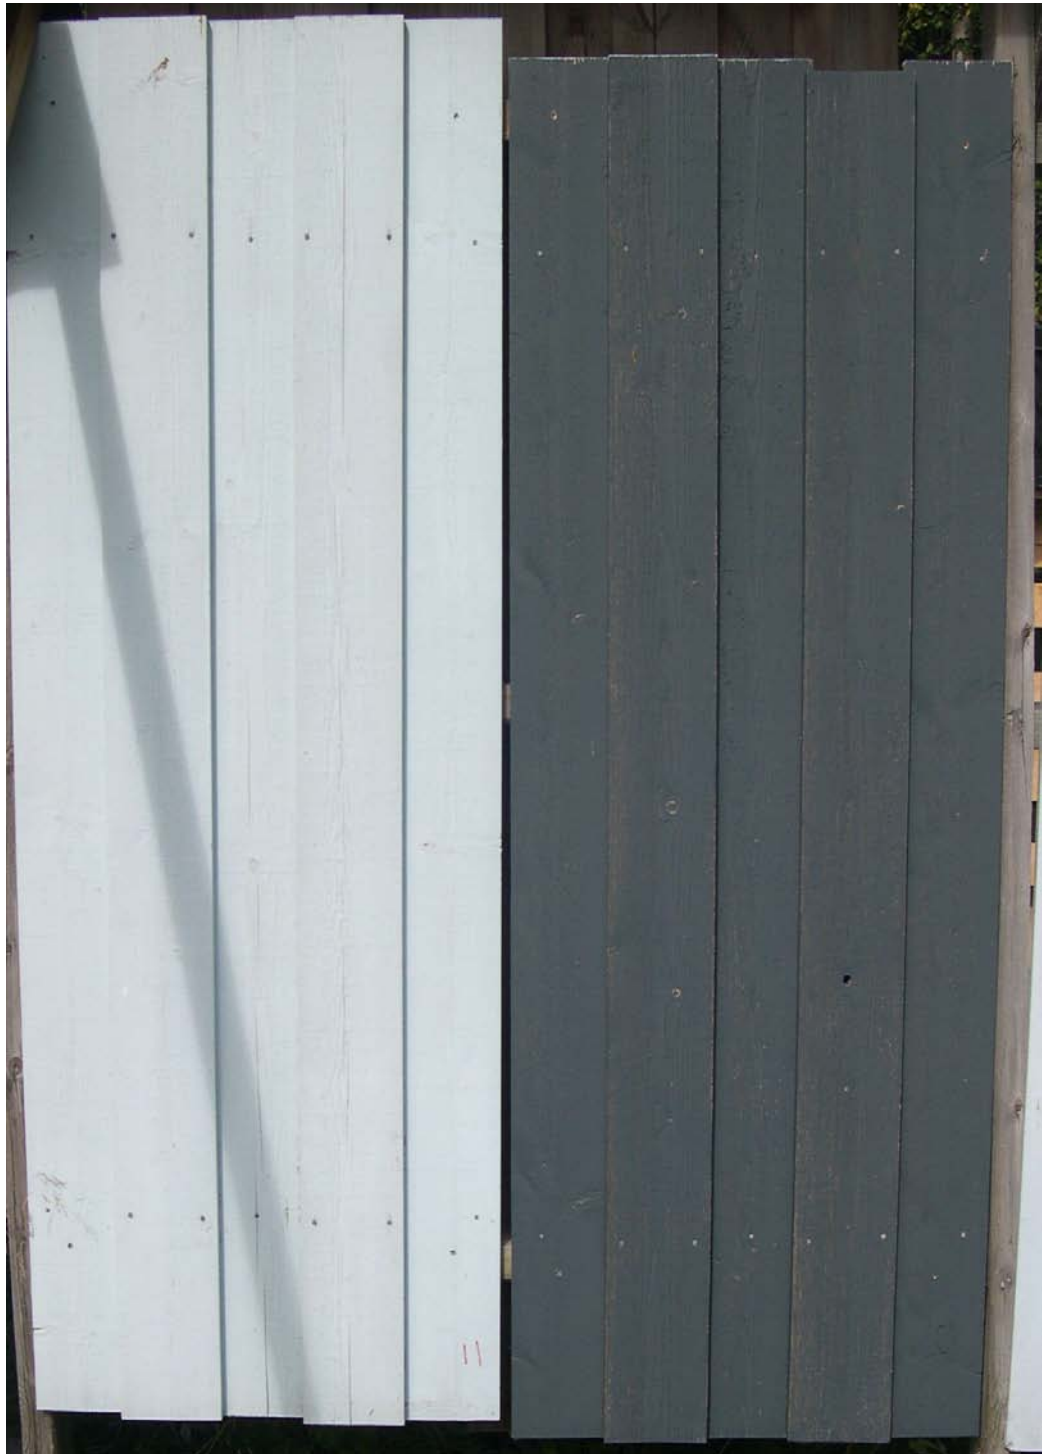
*Figur 100. System 11 (venstre) og system 12 (høyre).*

System 12 som er påført to strøk med grunning/mellomstrøk, har som forventet begynt å forvitte en del. (Se kapittel 10.5.)

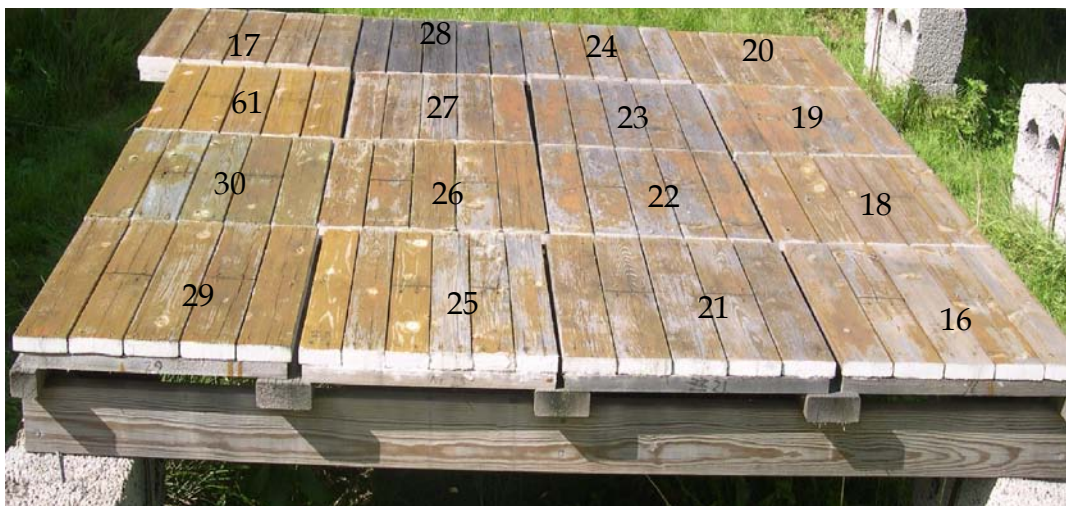
Figur 147. Utseende på de samme terrasselemmene etter fire års eksponering. (Bildet er snudd 180 grader i forhold til Figur 146).

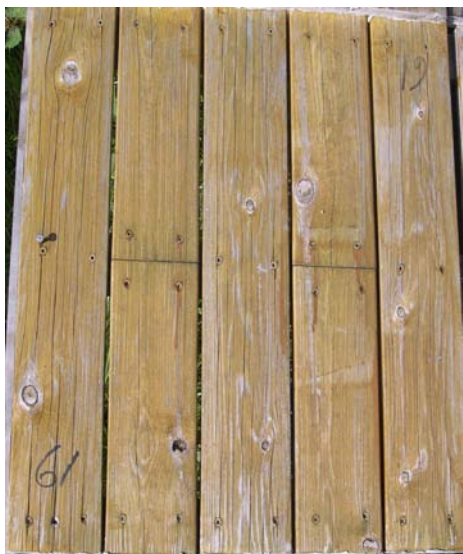
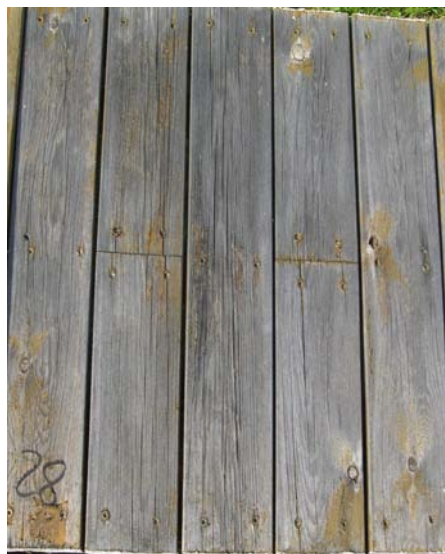
*Figur 148. En sammenlikning av utseende til prøve 61 og 28.*

Impregnering med Scanimp og påføring av vanntynnbar pigmentert olje (prøve 61) kom best ut av testen. Etter to års eksponering var overflaten fortsatt i god forfatning og fikk vurderingen 0,5.

*Prøve 61. Furu impregnert med Scanimp og overflatebehandlet med pigmentert vanntynnbar olje ga best resultat etter fire års eksponering.*

*Prøve 28. Furu impregnert med furfurylalkohol og overflatebehandlet med pigmentert alkydolje tynnet i white-spirit ga dårligst resultat etter fire års eksponering.*

Også prøve 61, som er impregnert med Scanimp og overflatebehandlet med pigmentert vanntynnbar terrasseolje, viste kraftig sprekkdannelse etter tre og fire år.

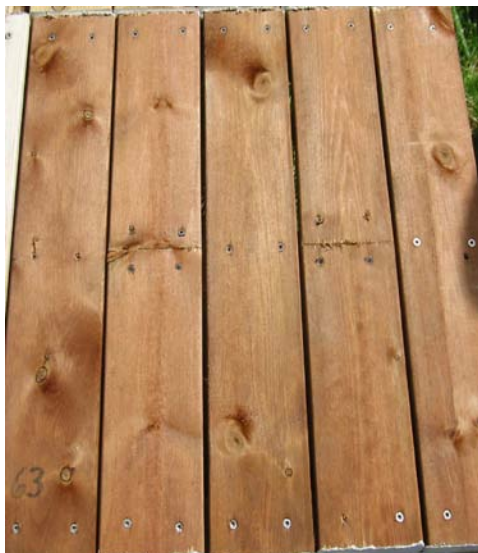
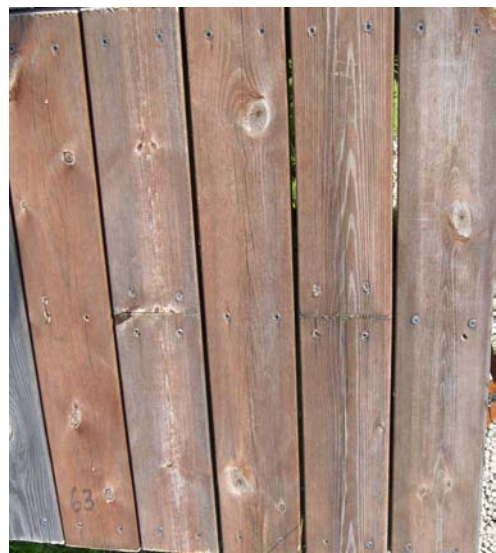
Det pigmenterte Royalimpregnerte systemet hadde opprinnelig en brun transparent overflate. Fargen ble noe "blassere" etter hvert, men fargen har holdt seg godt, og prøvebordene hadde fortsatt et brunt utseende etter fire år. Se Figur 150 og Figur 151.

Figur 151. Royalimpregnert prøve (nr. 63) med tre års mellomrom.  
Venstre, juni 2002, og høyre, august 2005.

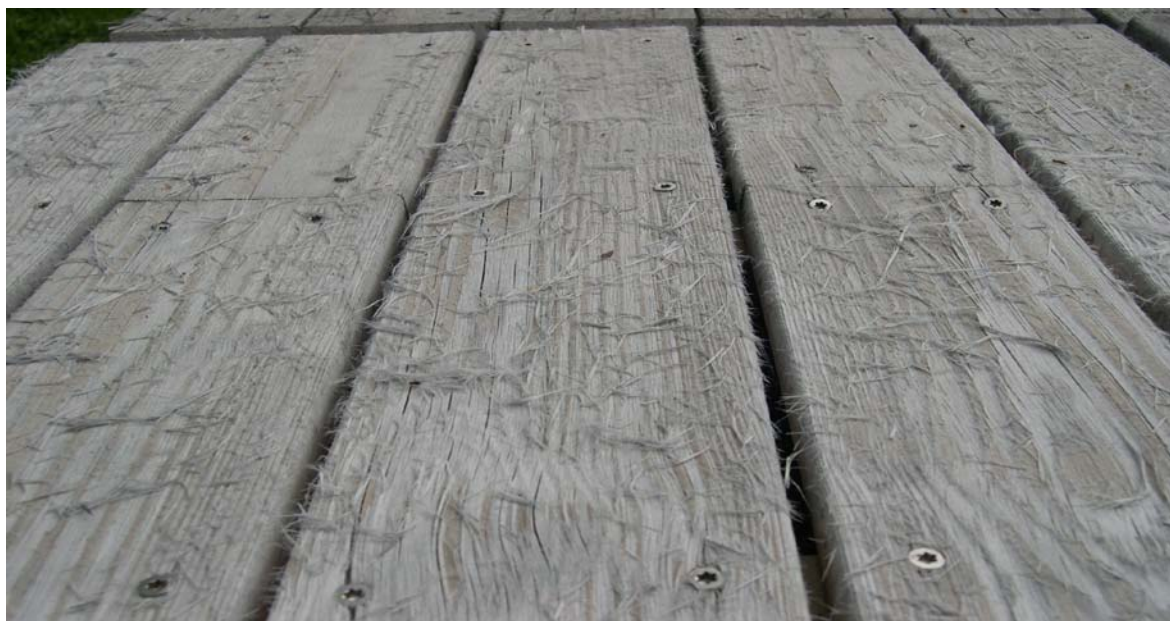
Flere av de metallfrie systemene hadde relativt høy grad av defibrering.

*Figur 154. Eksempel på defibrering. Prøve 4, furu yteved, eksponert i fire år.*

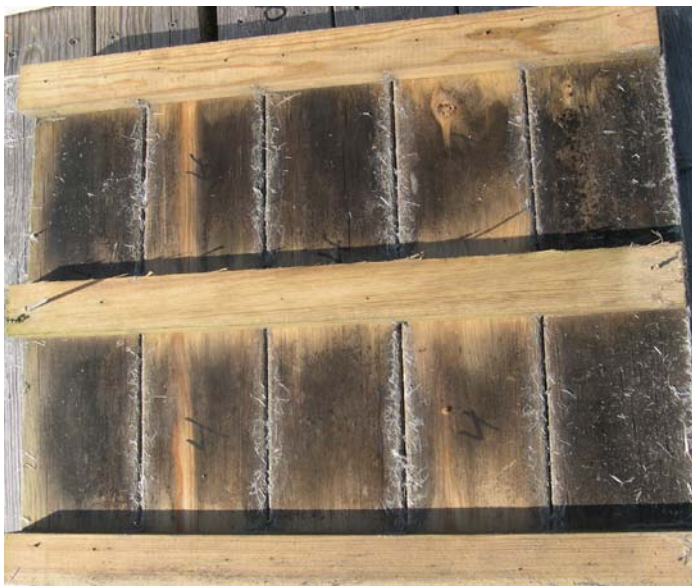
Prøvene med furu yteved (4, 19 og 49) var alle angrepet av råtesopper på ubehandlet underside. Dette ble ikke registrert på andre prøver.

*Figur 157. Prøve 4, underside etter fire års eksponering.*

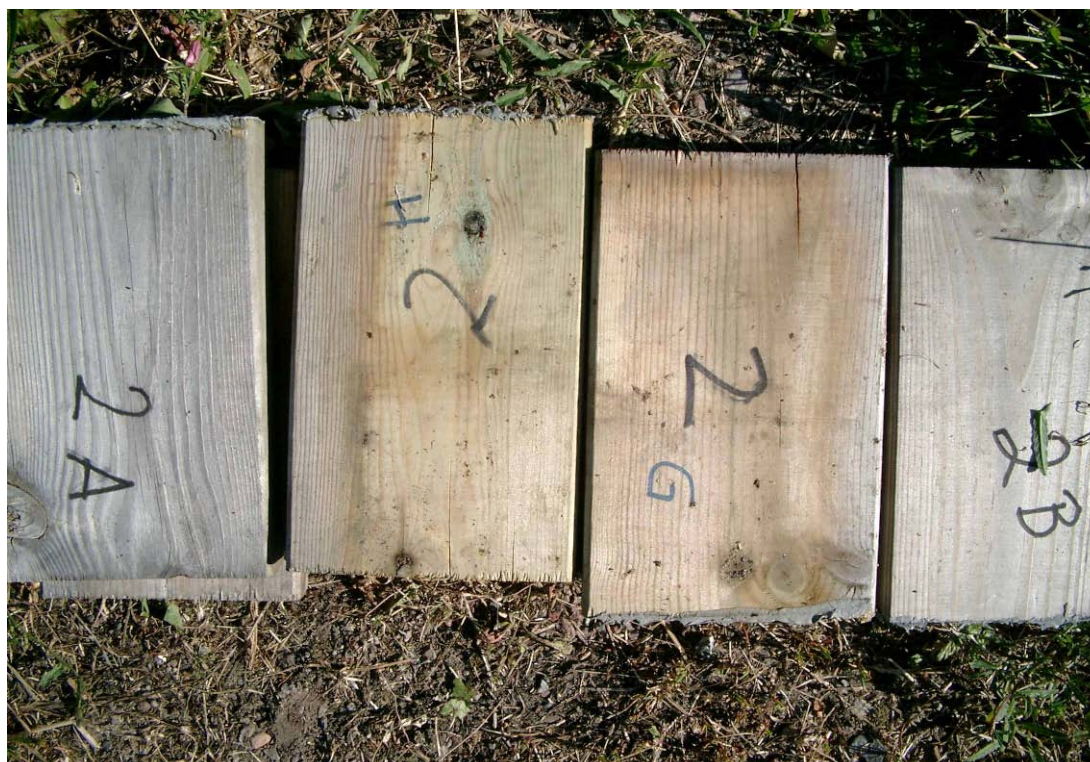
Figur 162. Tanalith E 7, uten overflatebehandling.

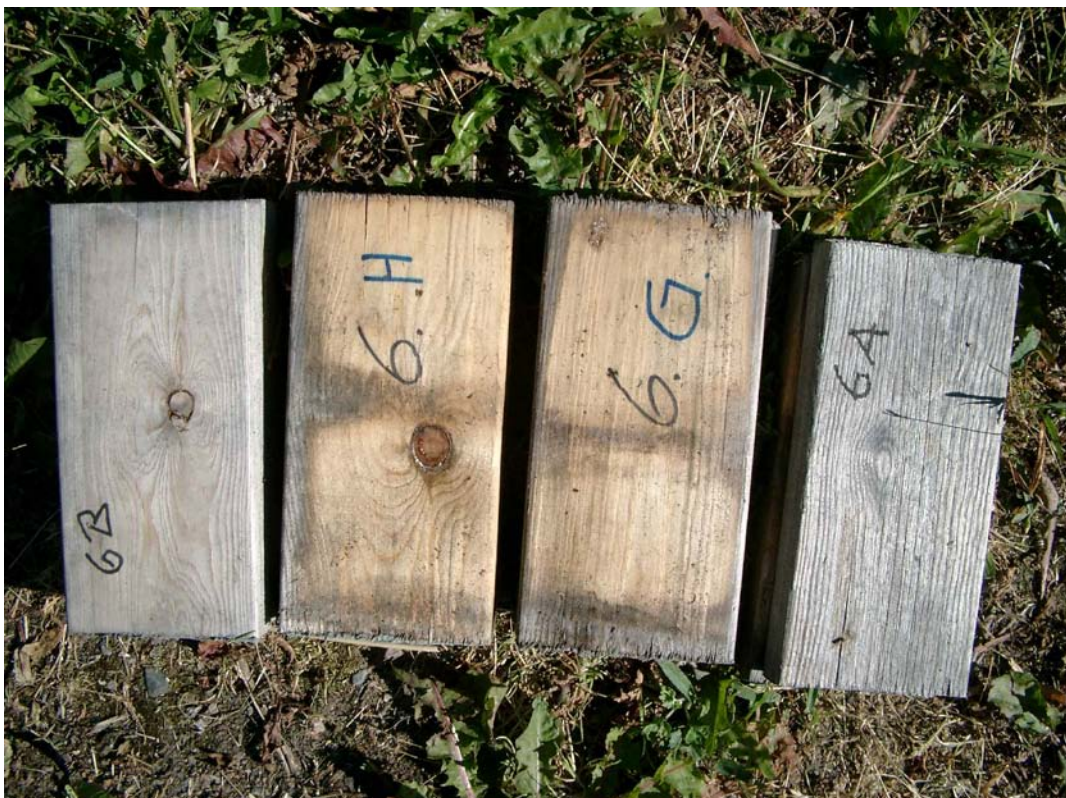
Figur 165. Furu, Scanimp, ingen overflatebehandling.

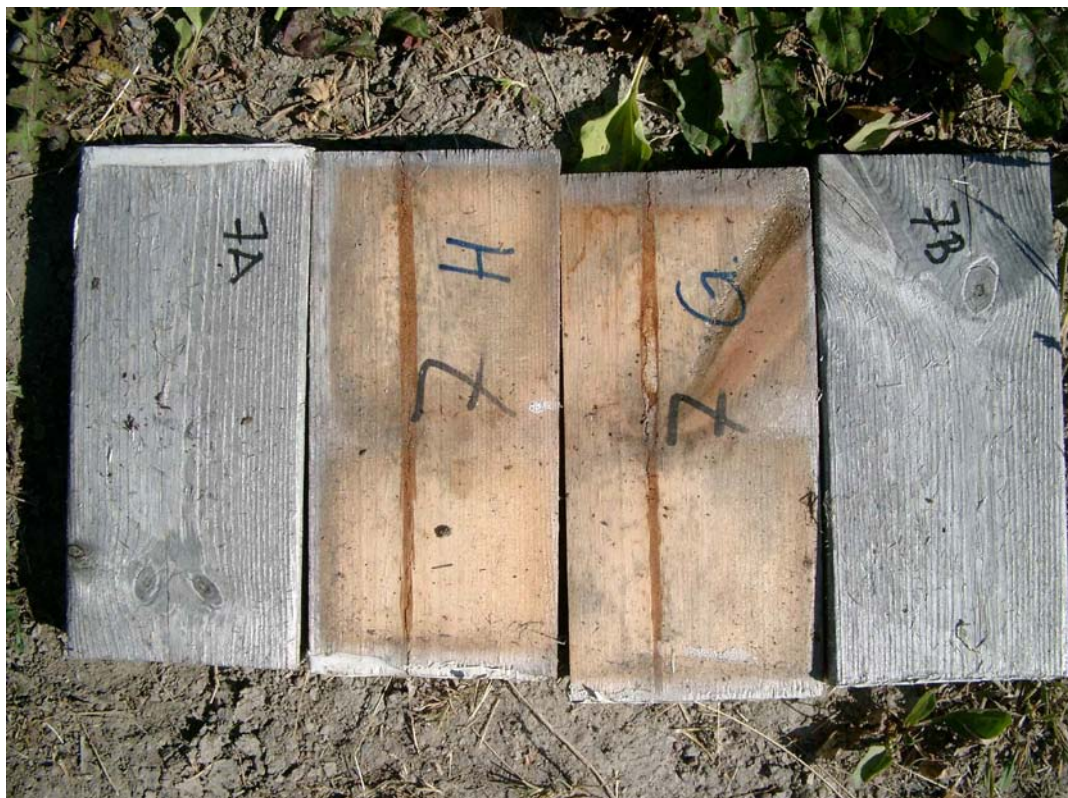
Figur 166. Furu, UltraWood, ingen overflatebehandling.

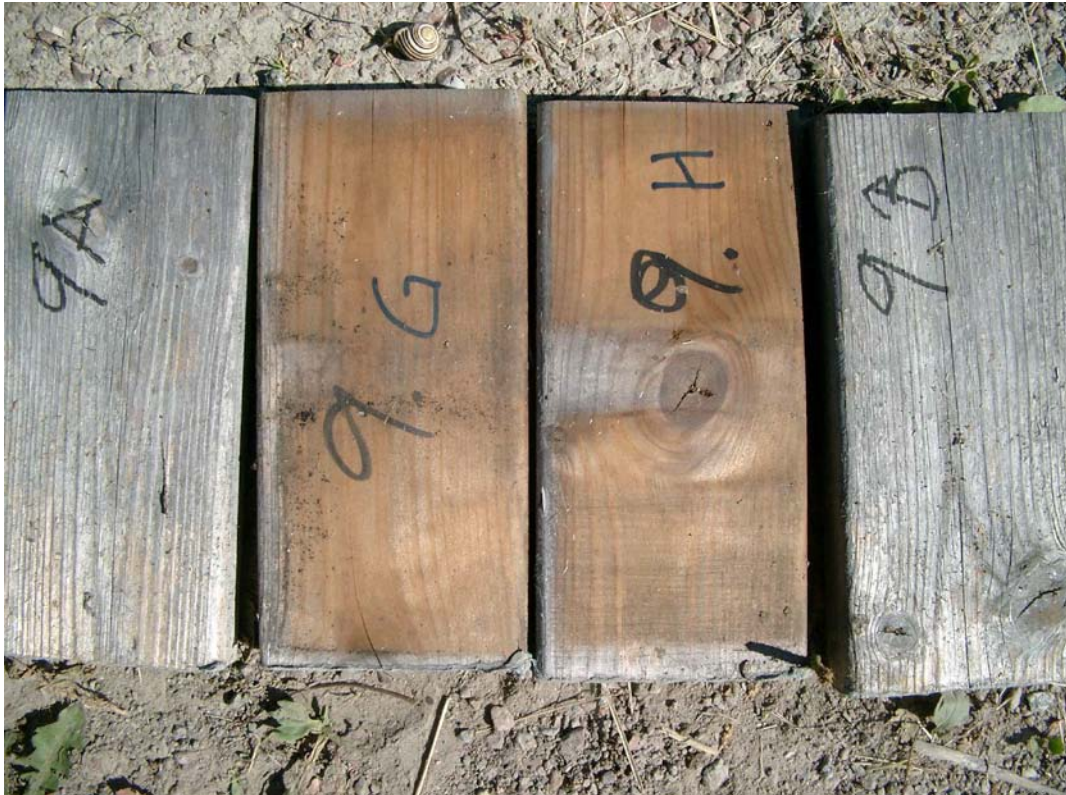
Figur 168. Lerk, kjerneved, ingen overflatebehandling.

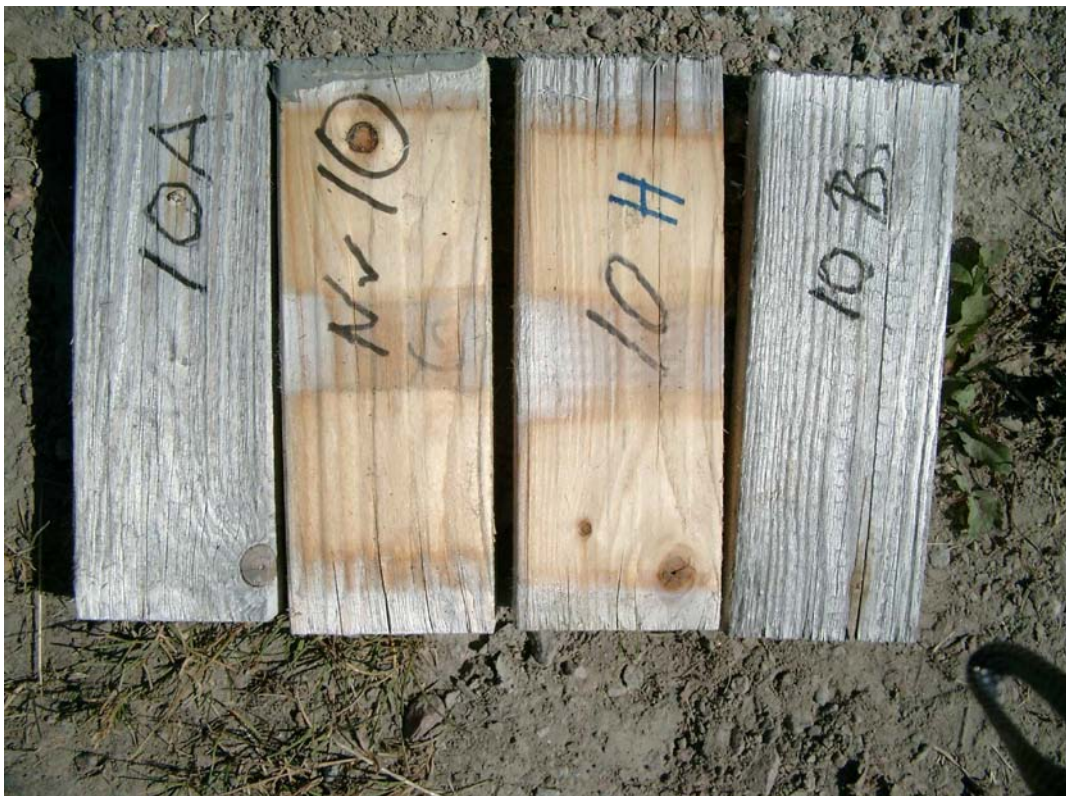
Figur 169. Gran, varmebehandlet, ingen overflatebehandling

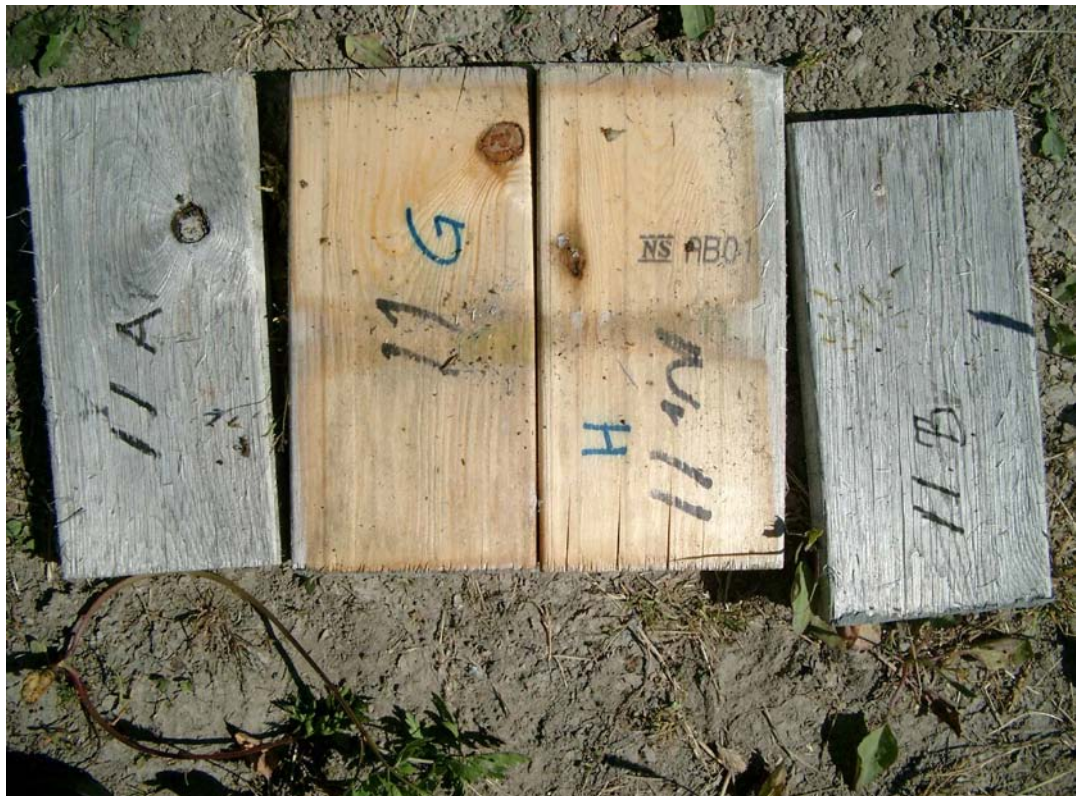
Figur 170. Gran, Gori SC 100, ingen overflatebehandling.

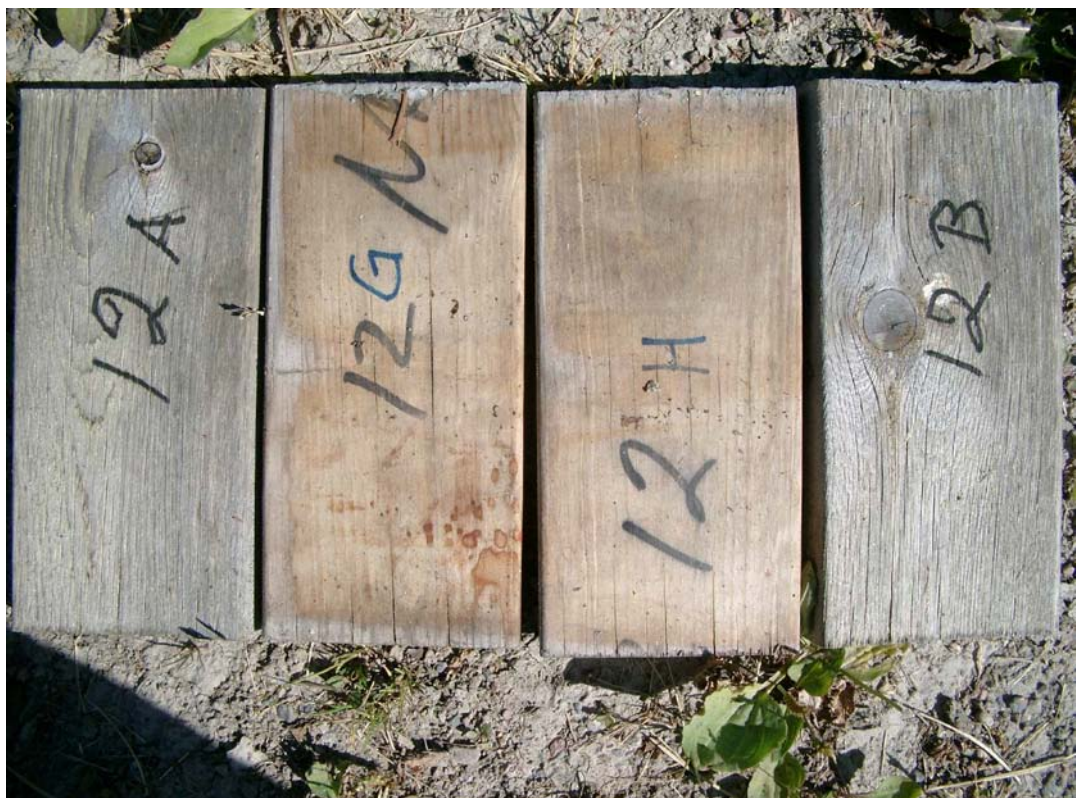
Figur 171. Furu, Gori Pres 10, ingen overflatebehandling.

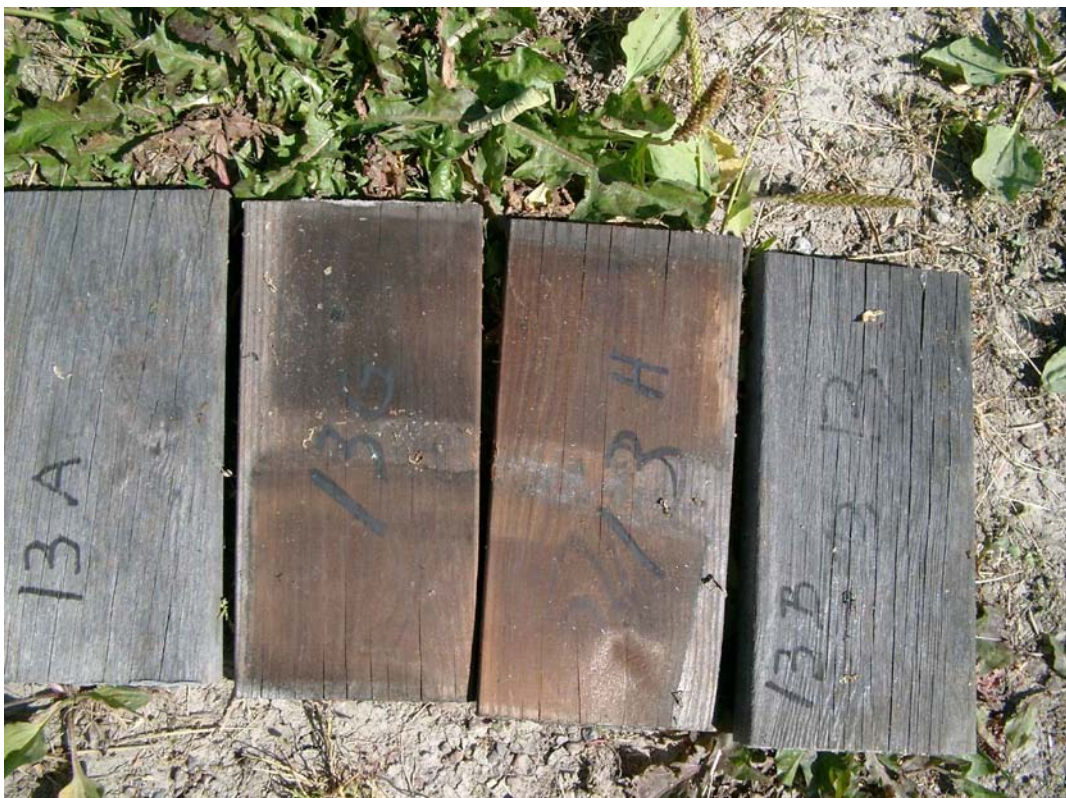
Figur 172. Furu, WPT-tre, ingen overflatebehandling.

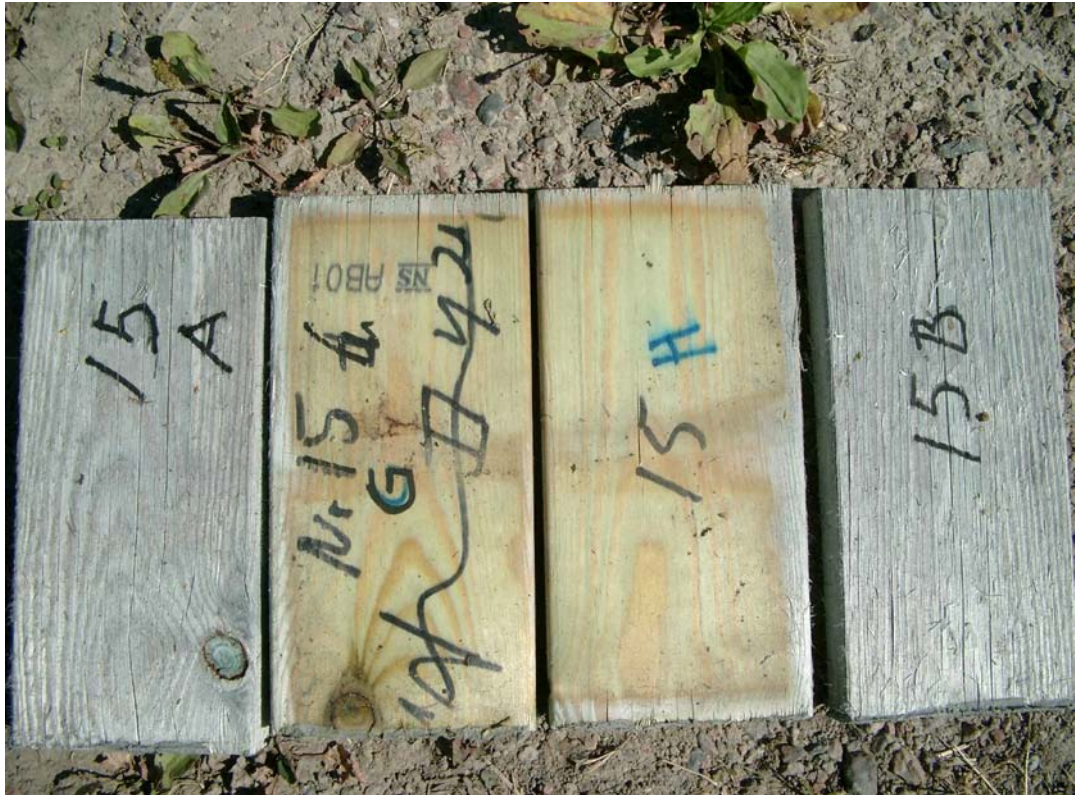
Figur 174. Furu, Tanalith M, ingen overflatebehandling.

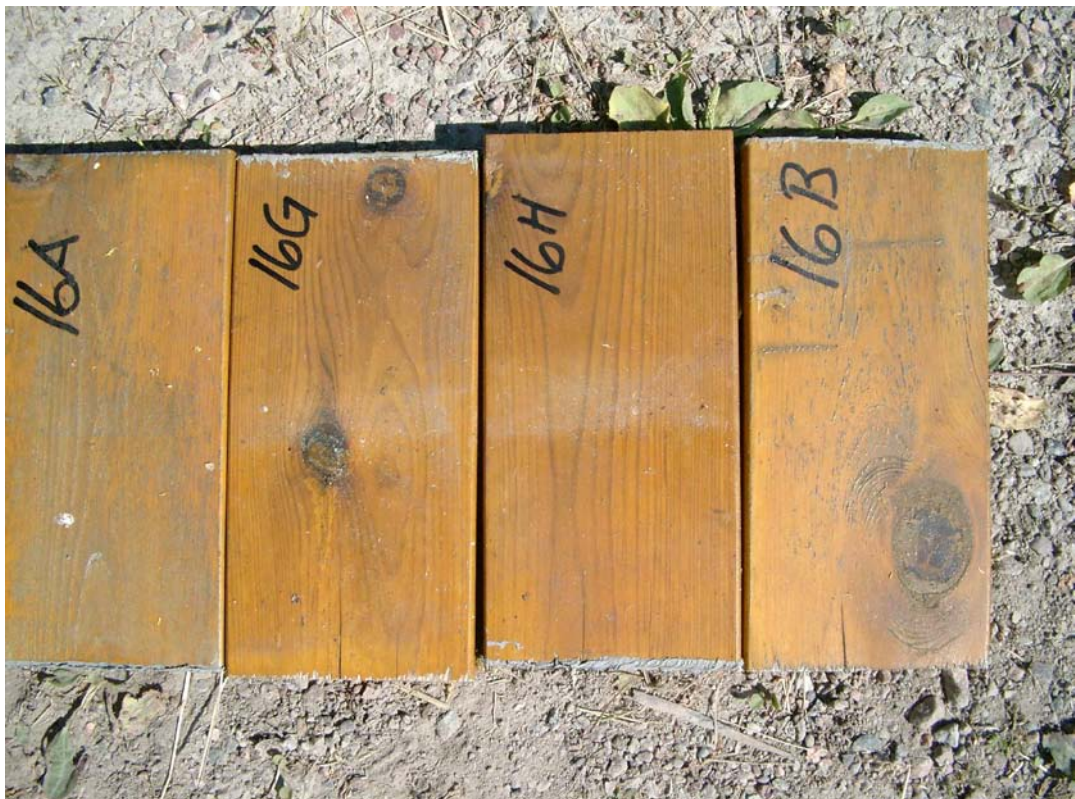
Figur 175. Furu, Tanalith M (farget), ingen overflatebehandling.

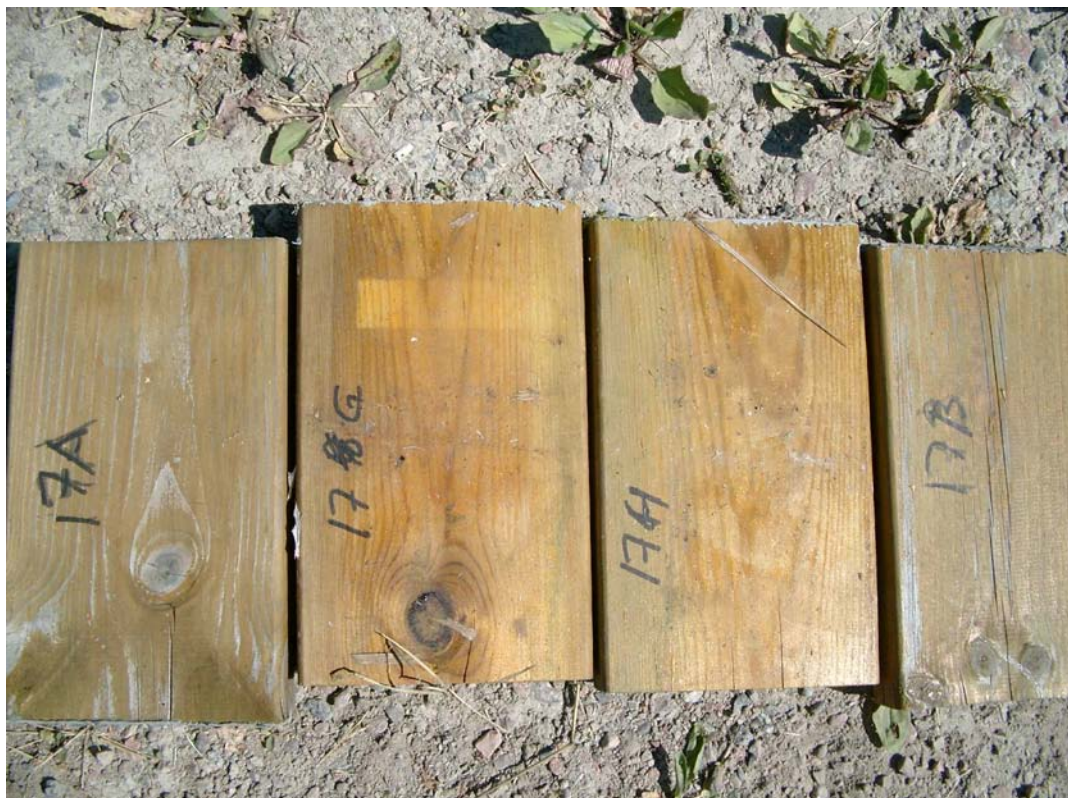
Figur 176. Furu, ACQ 1900, pigmentert alkylolje.

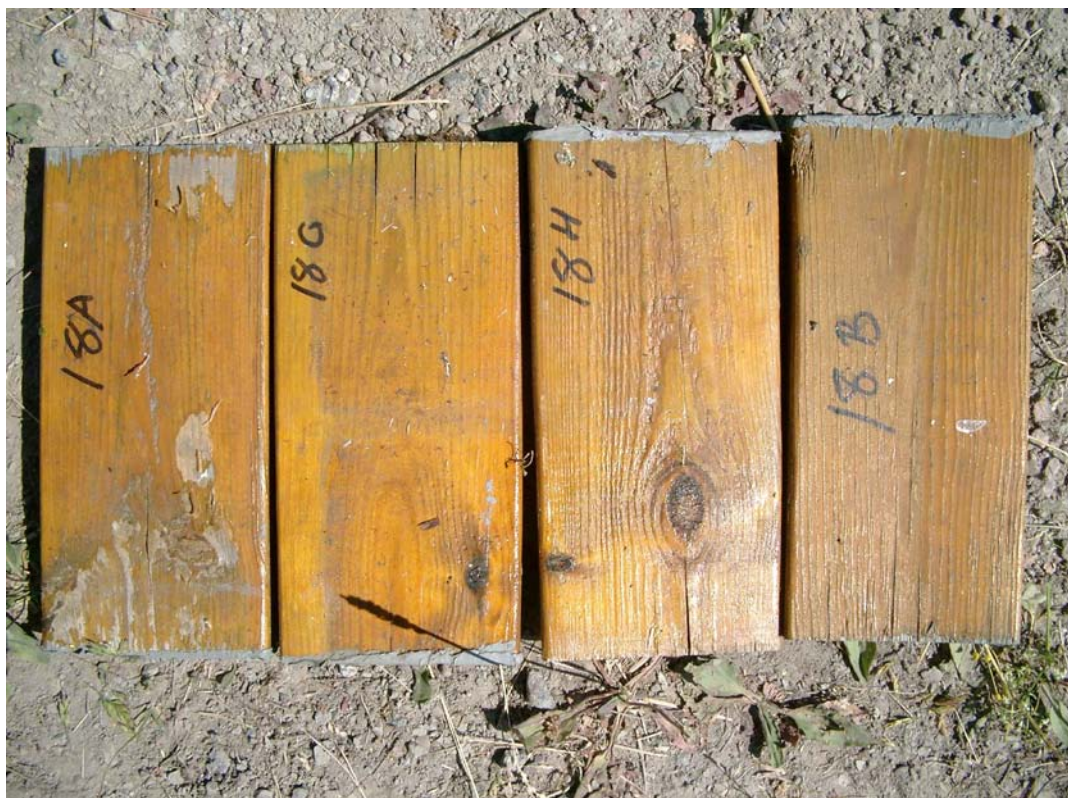
Figur 177. Furu, Tanalith E 7, pigmentert alkydolje.

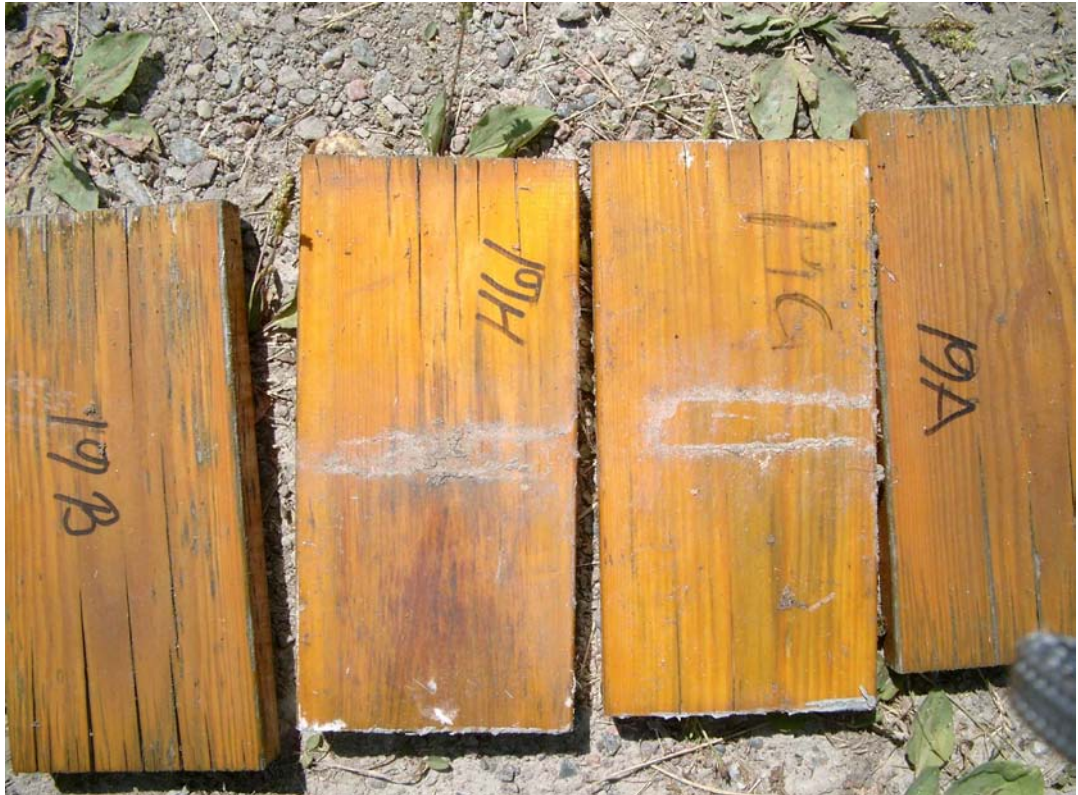
Figur 178. Furu, Wolmanith CX 8, pigmentert alkydolje.

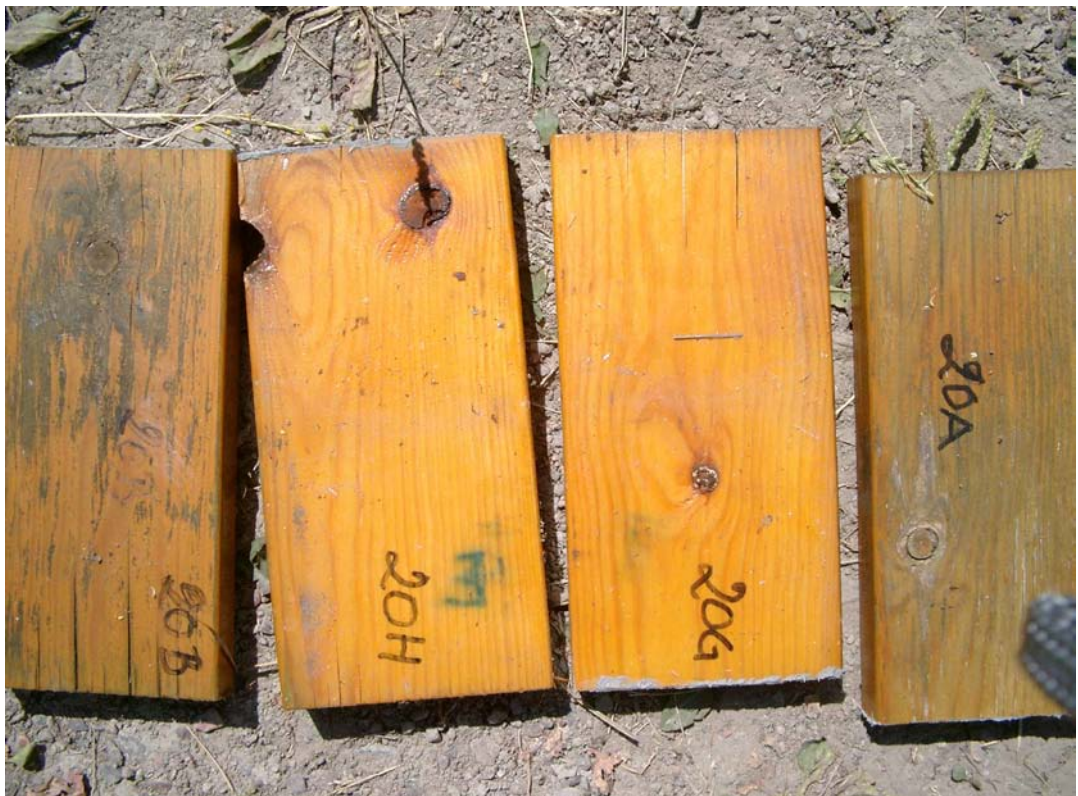
Figur 179. Furu, yteved, pigmentert alkydolje

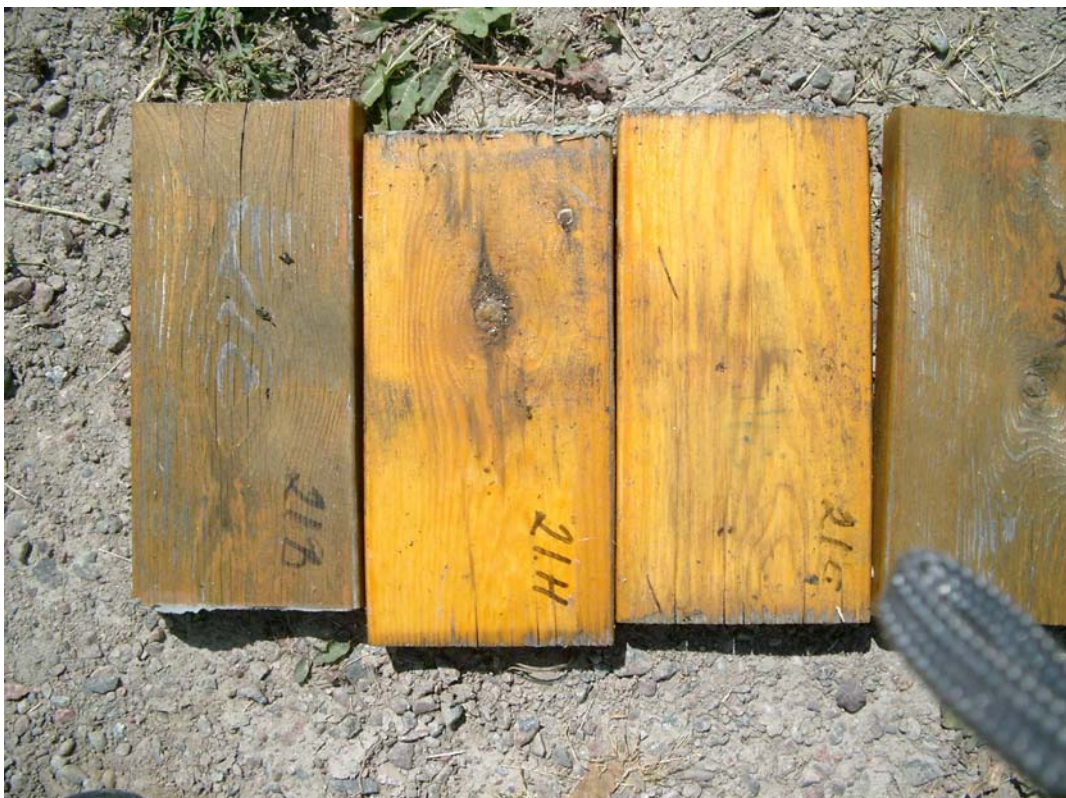
Figur 180. Furu, Scanimp, pigmentert alkydolje.

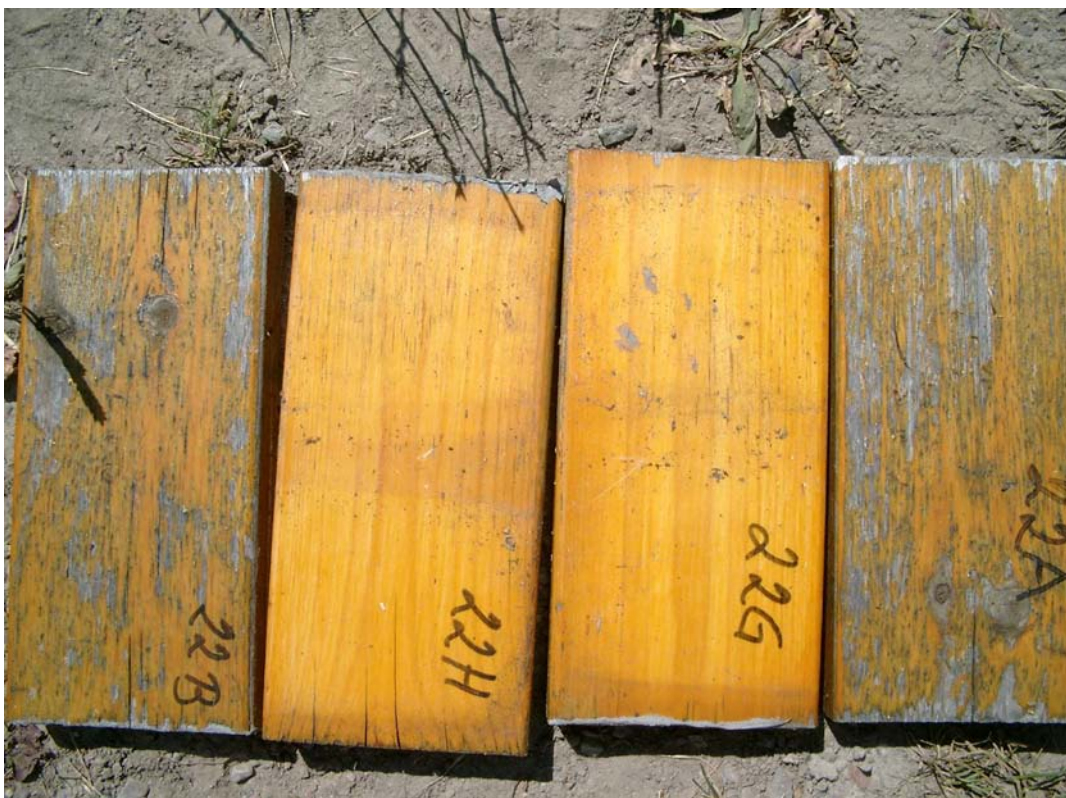
Figur 181. Furu, UltraWood, pigmentert alkydolje.

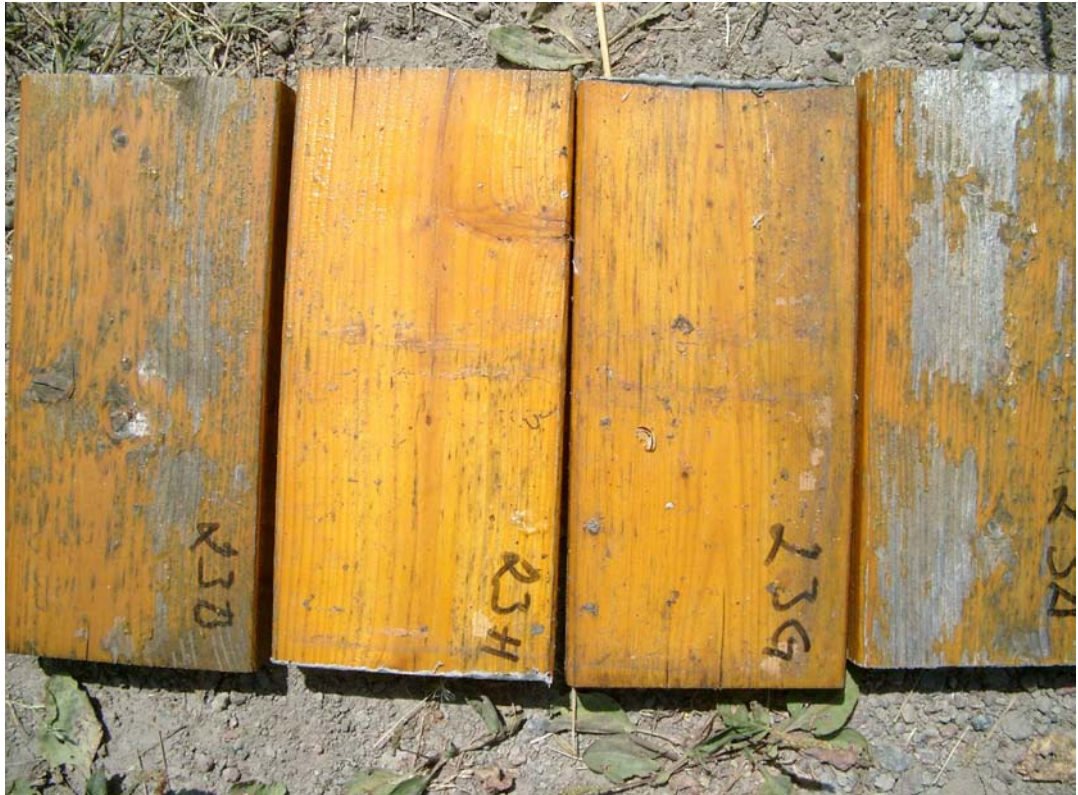
Figur 182. Furu, kjerneved, pigmentert alkydolje.
