## Overflate- og systembehandling

### *Surface- and system treatment*

Saksbehandler: Bjørn Jacobsen, Treteknisk  
Prosjektnr.: 380071  
Dato: Juni 2006

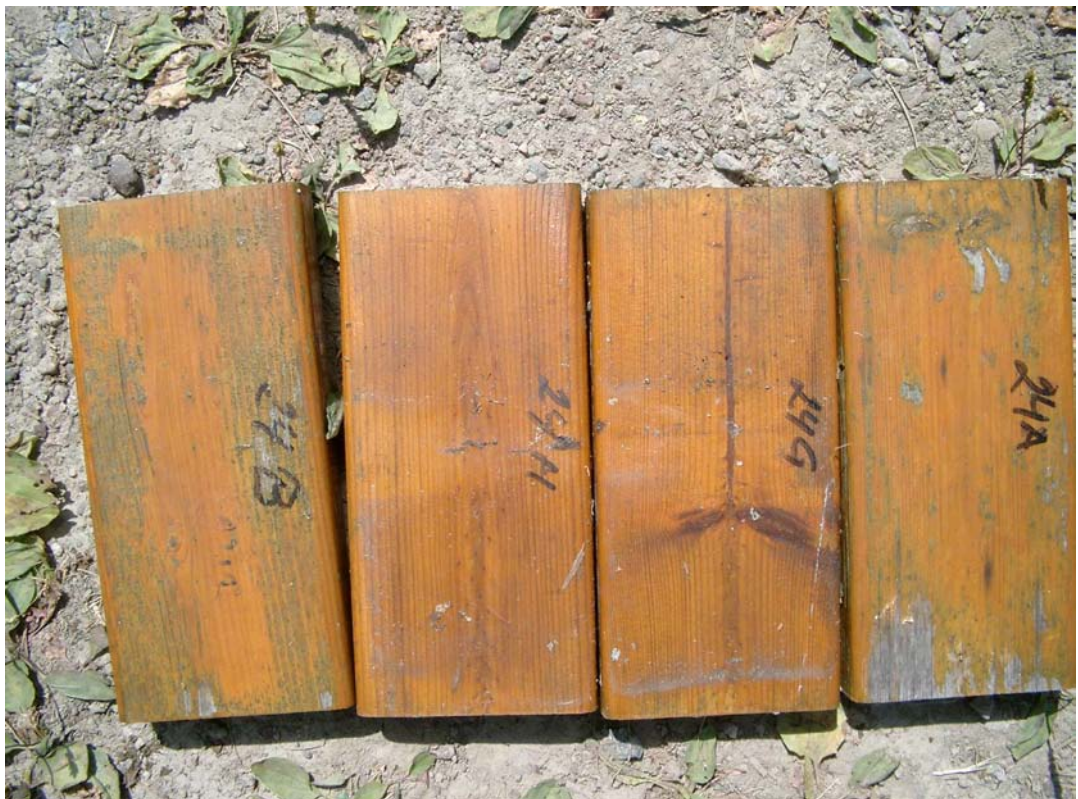
Figur 183. Lerk, kjerneved, pigmentert alkydolje.

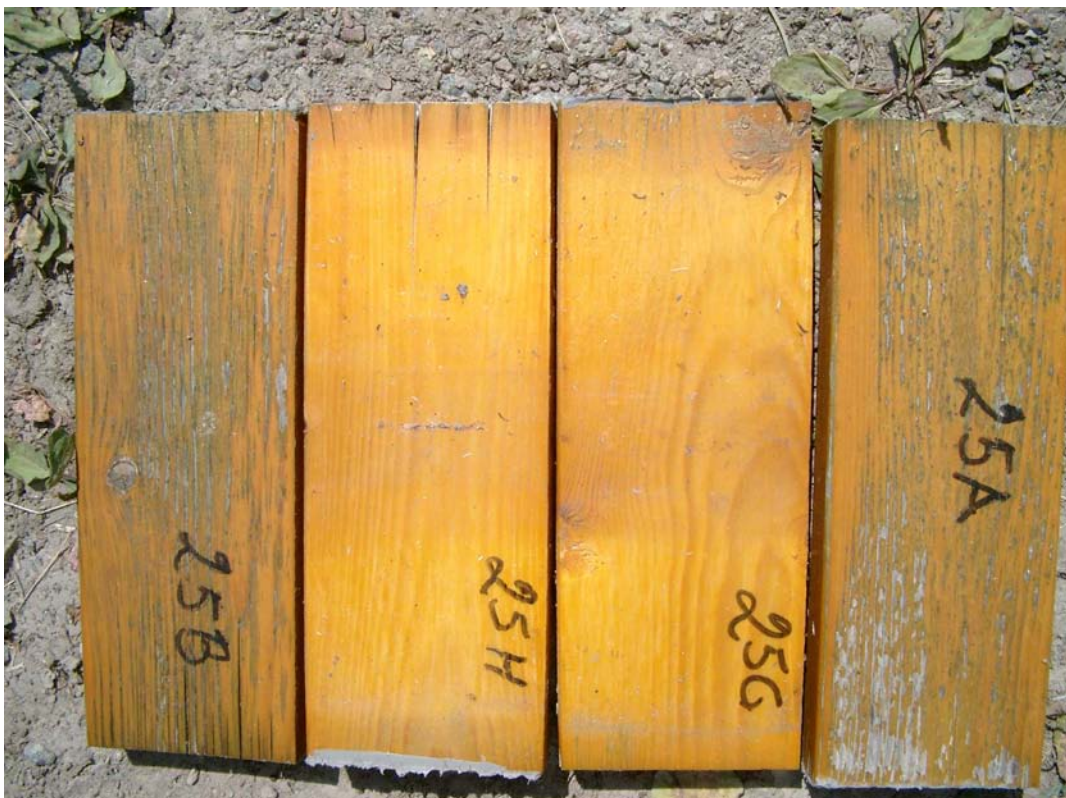
Figur 184. Gran, varmebehandlet, pigmentert alkydolje.

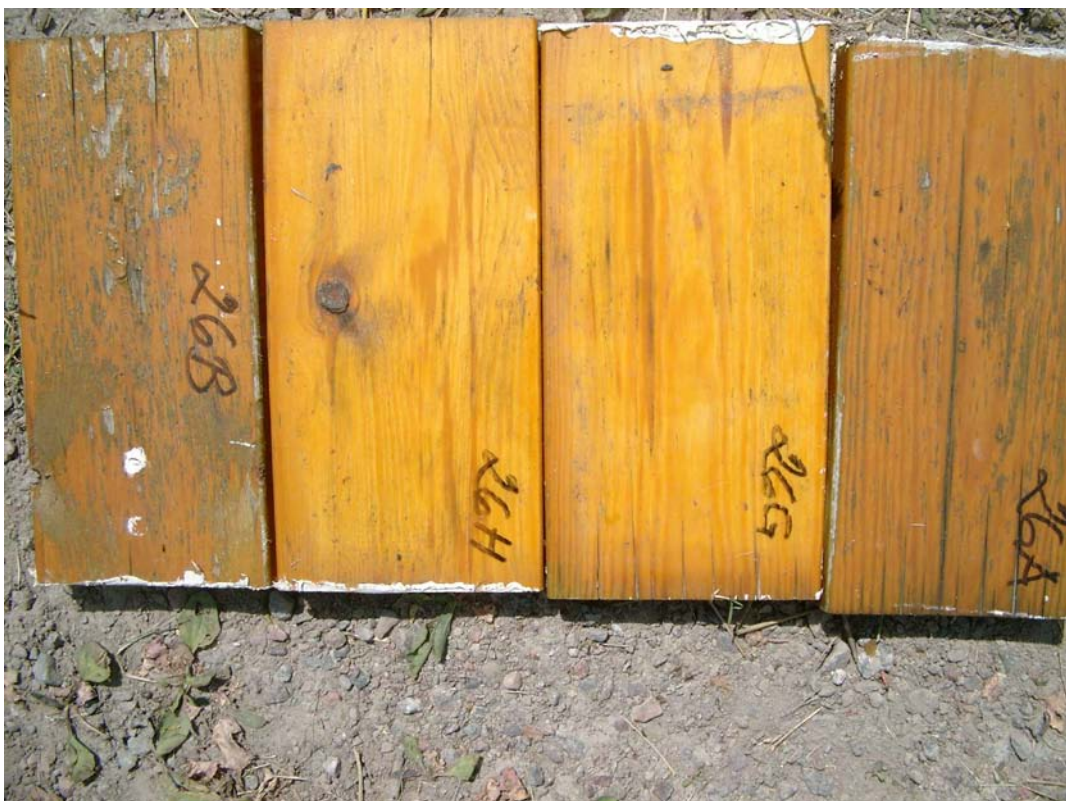
Figur 185. Gran, Gori SC 100, pigmentert alkydolje.

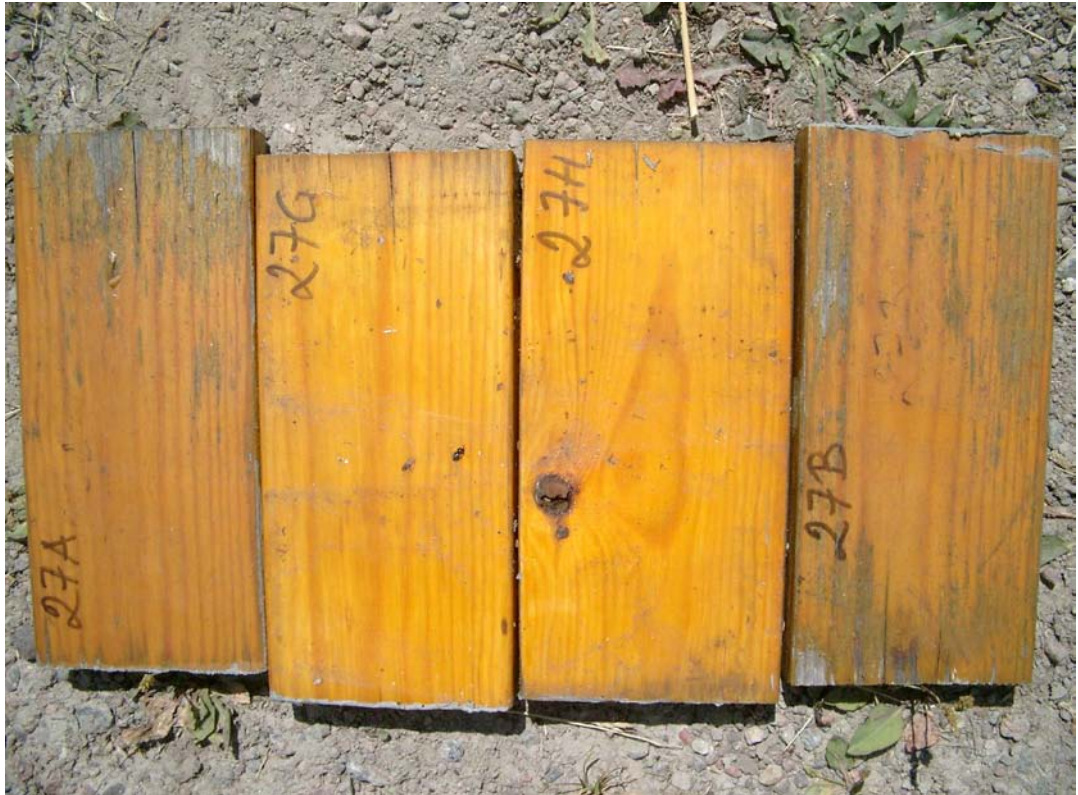
Figur 186. Furu, Gori Pres 10, pigmentert alkydolje.

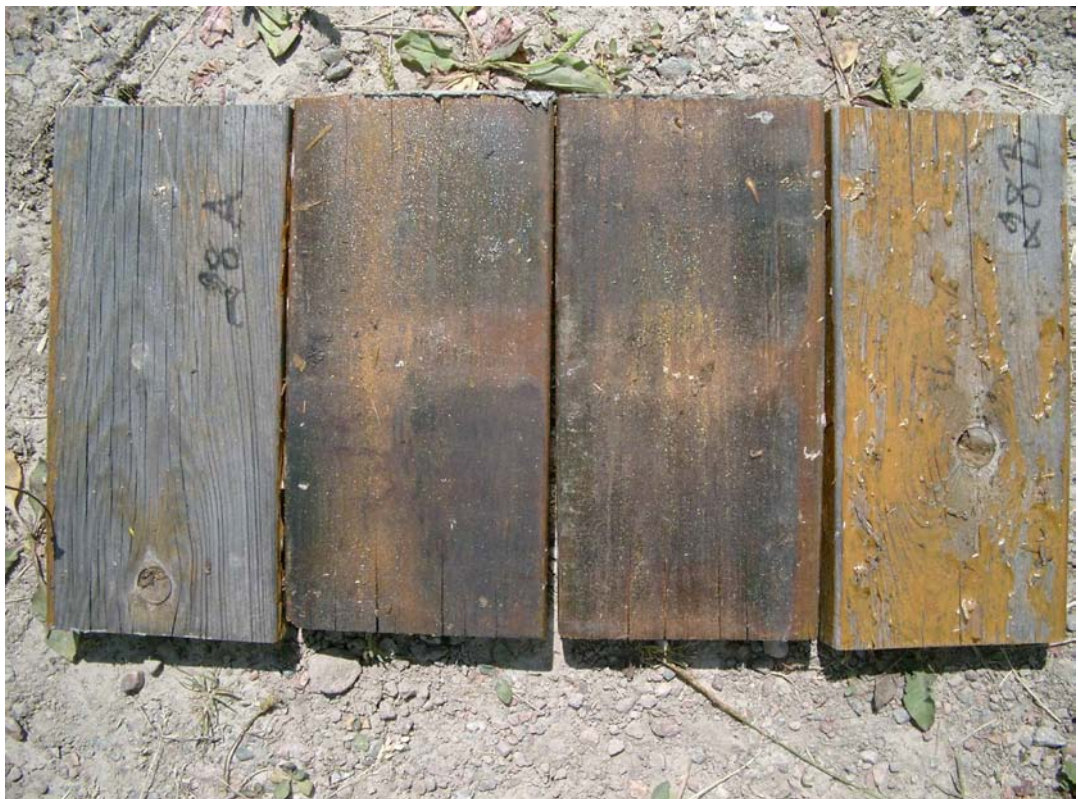
Figur 187. Furu, WPT-tre, pigmentert alkydolje.

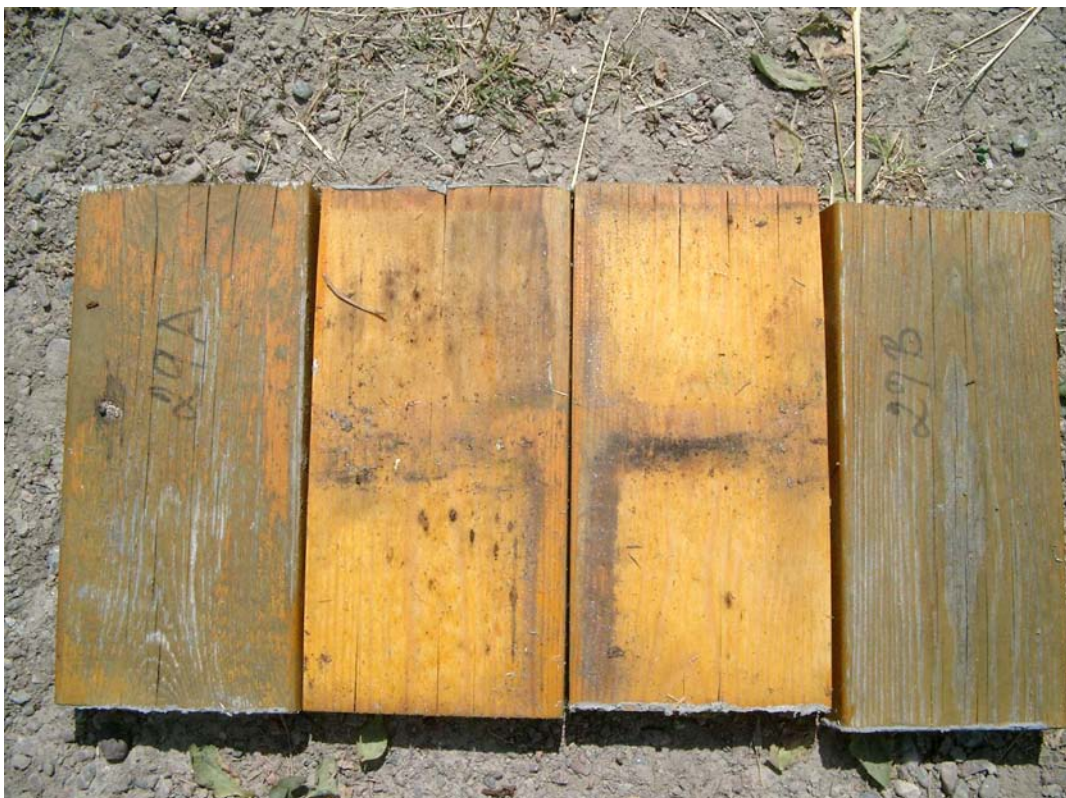
Figur 188. Furu, furfurylert, pigmentert alkydolje.

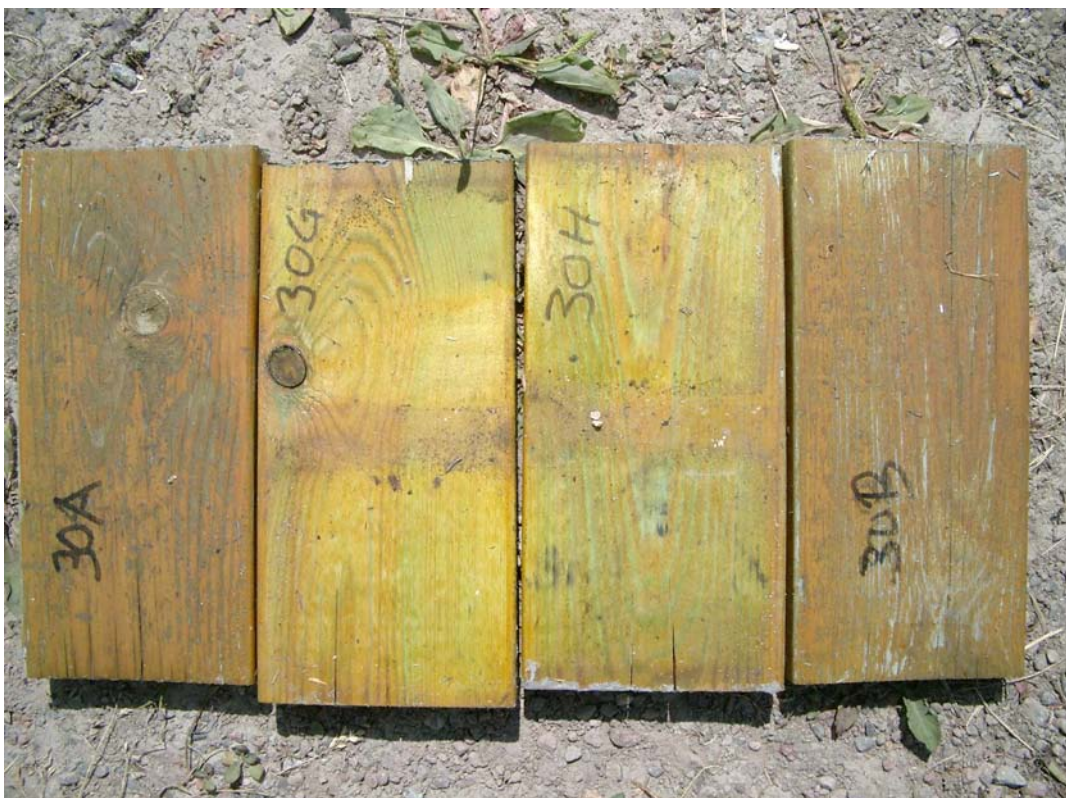
*Figur 189. Furu, Tanalith M, pigmentert alkydolje.*

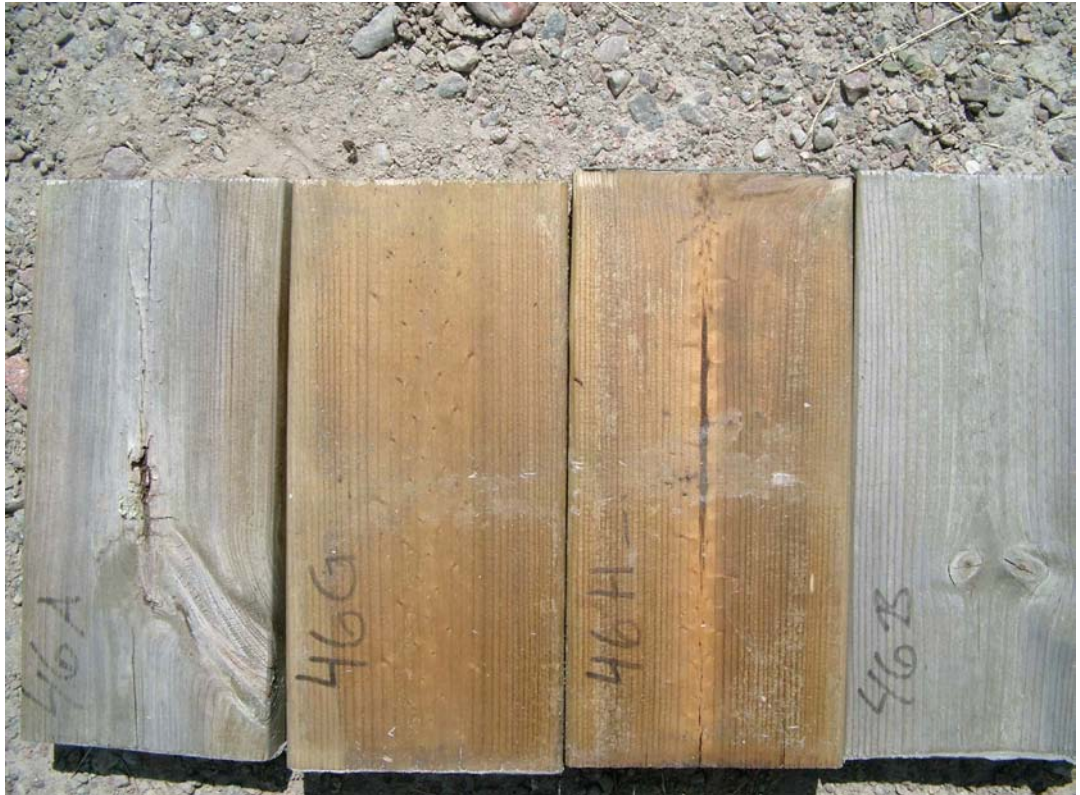
*Figur 190. Furu, Tanalith M (farget), pigmentert alkydolje.*

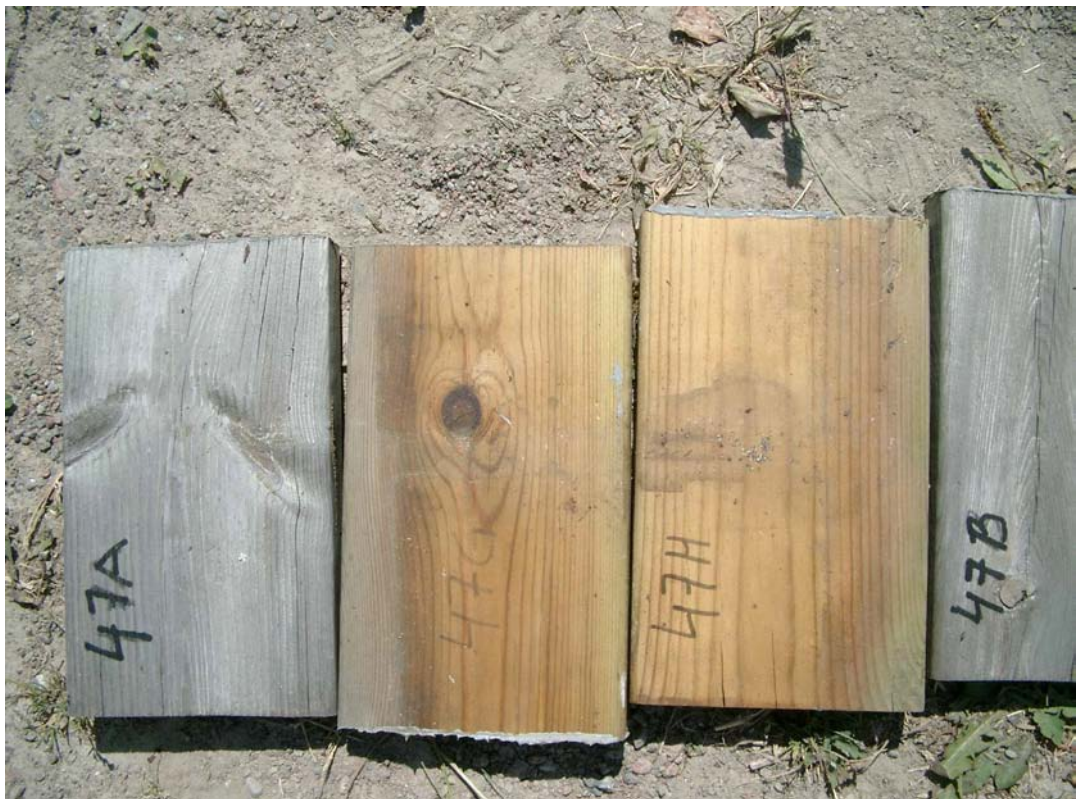
Figur 191. Furu, ACQ 1900, upigmentert vanntynnbar olje.

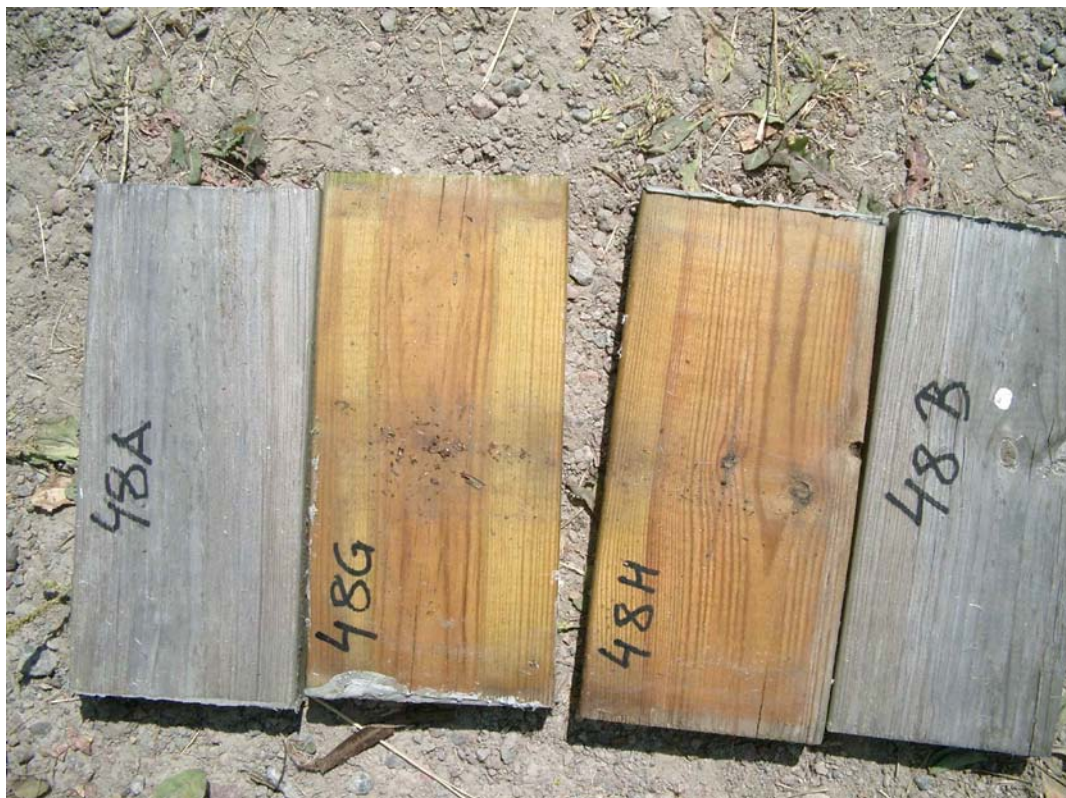
Figur 192. Furu, Tanalith E 7, upigmentert vanntynnbar olje.

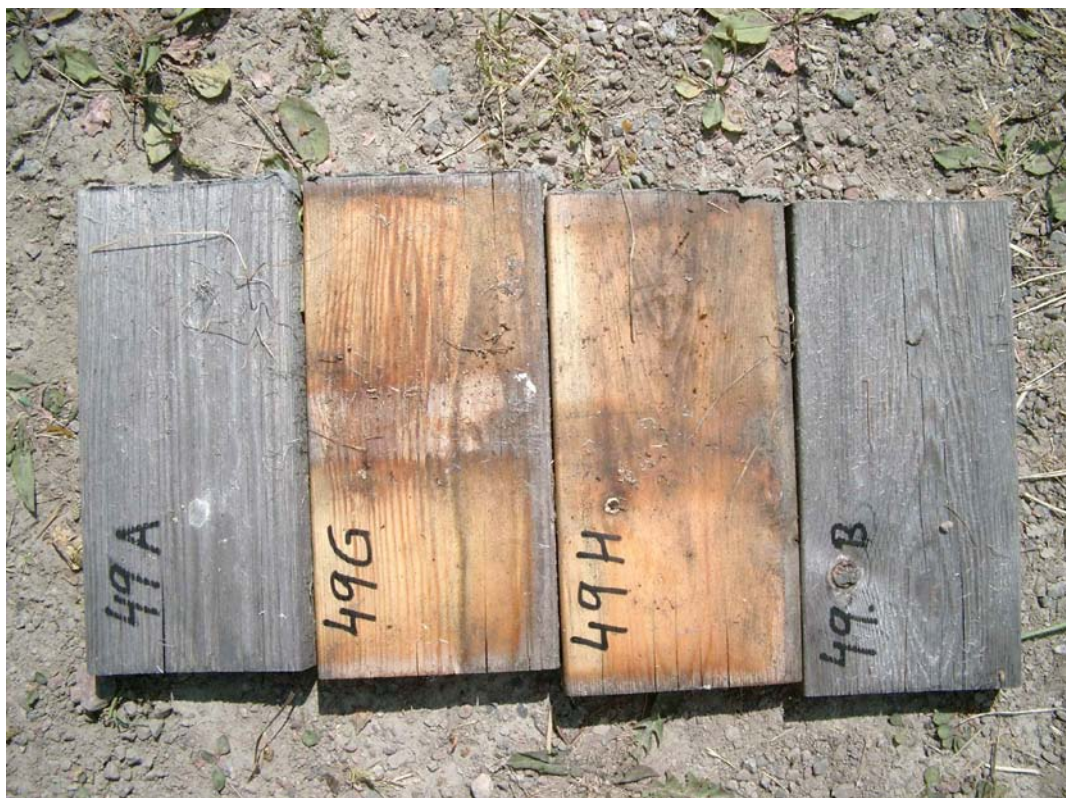
Figur 193. Furu, Wolmanith CX 8, upigmentert vanntynnbare olje.

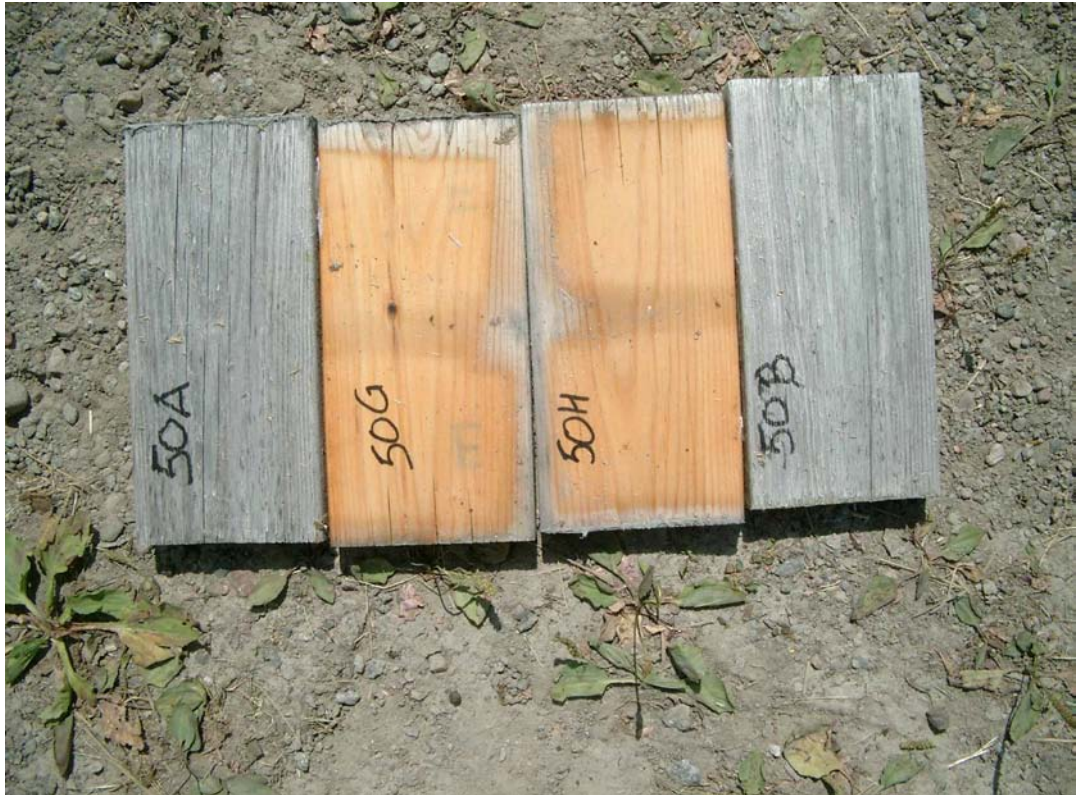
Figur 194. Furu, yteved, upigmentert vanntynnbare olje.

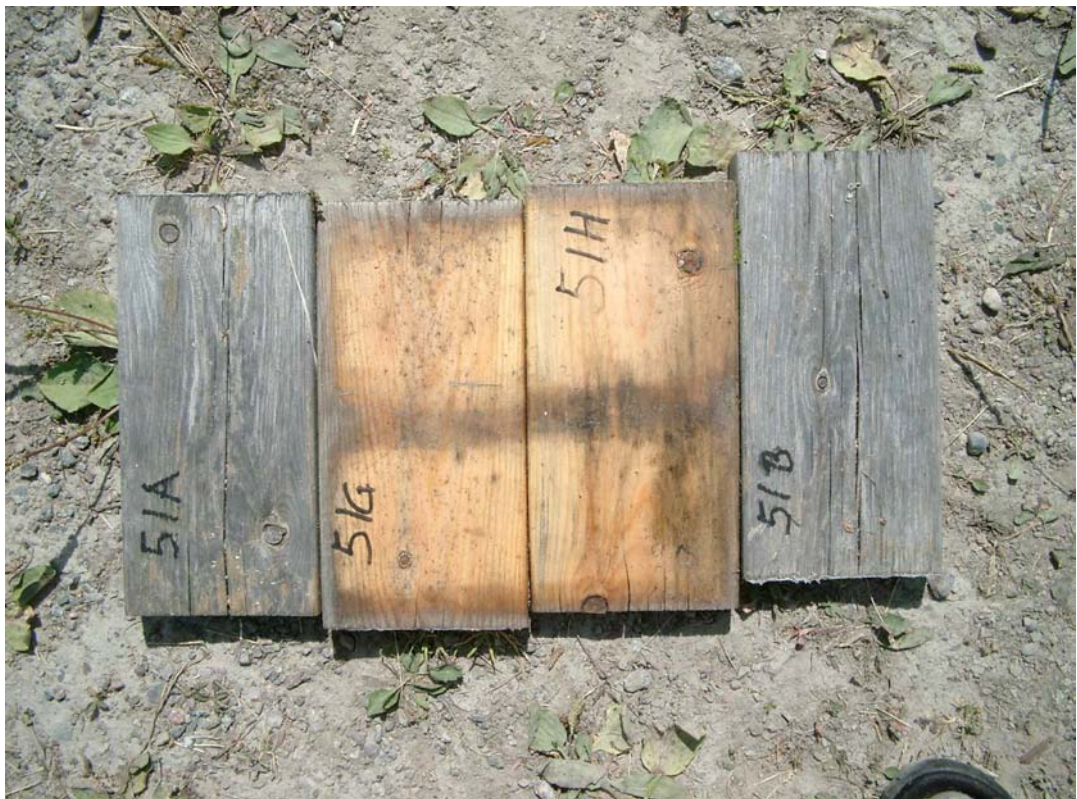
Figur 195. Furu, Scanimp, upigmentert vanntynnbar olje.

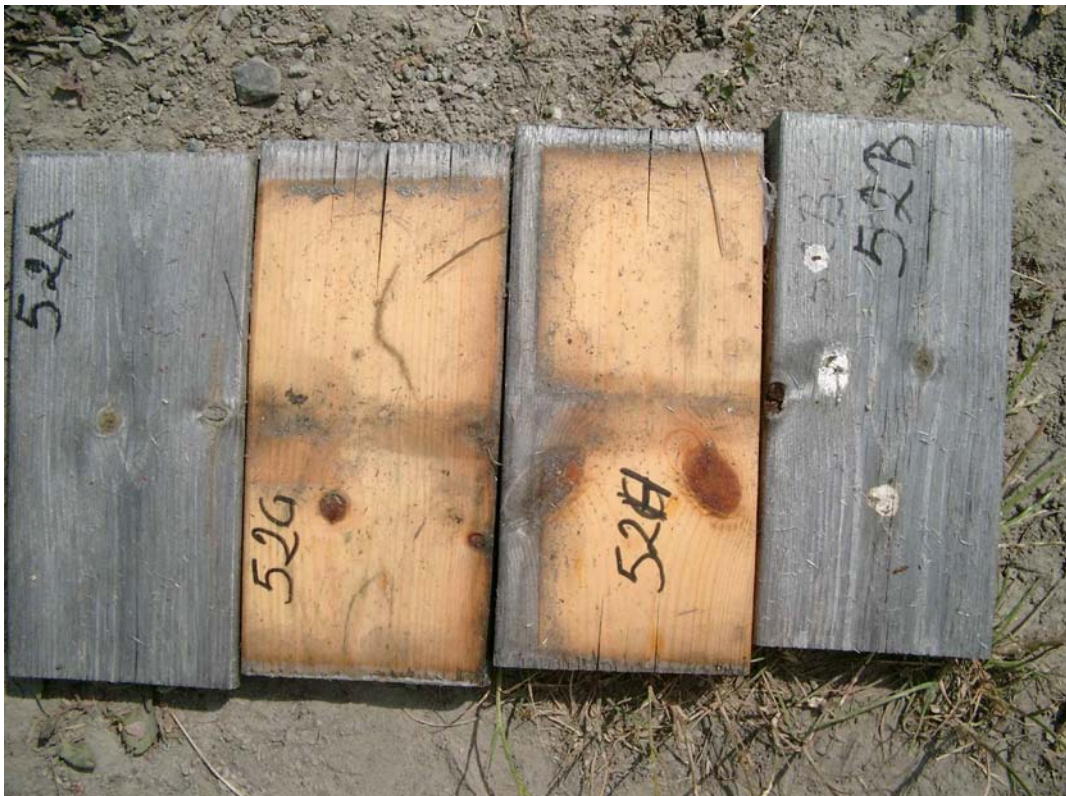
Figur 196. Furu, UltraWood, upigmentert vanntynnbar olje.

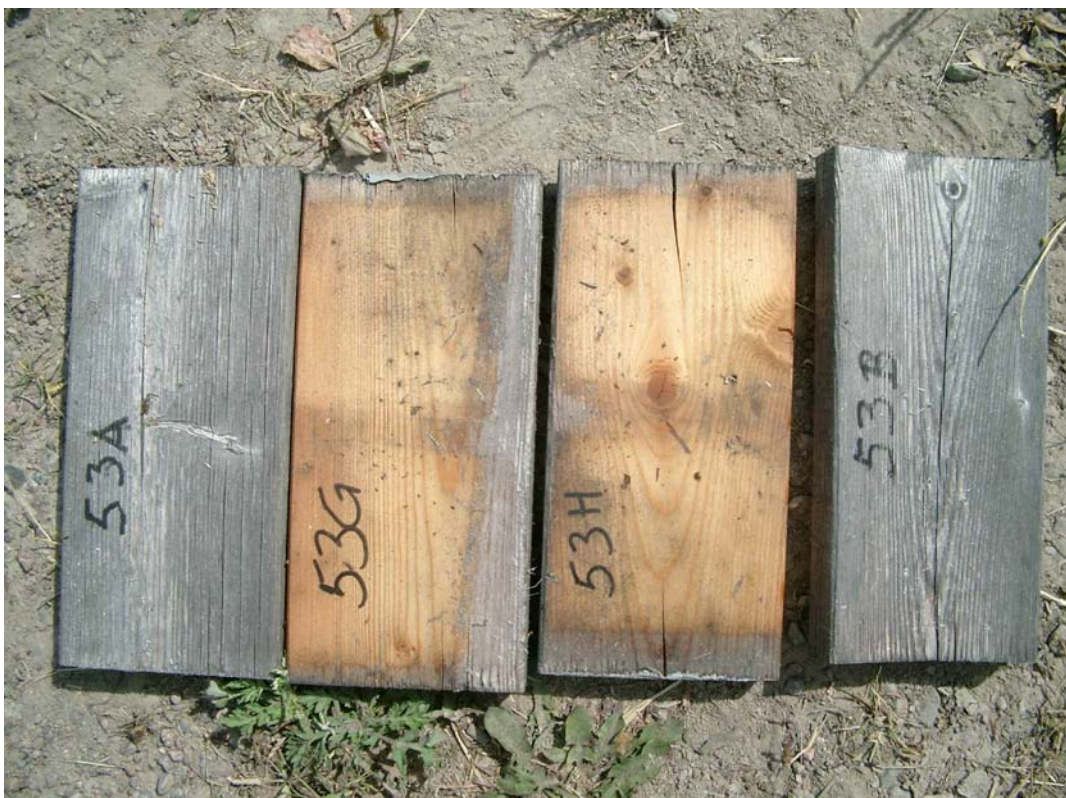
Figur 197. Furu, kjerneved, upigmentert vanntynnbar olje.

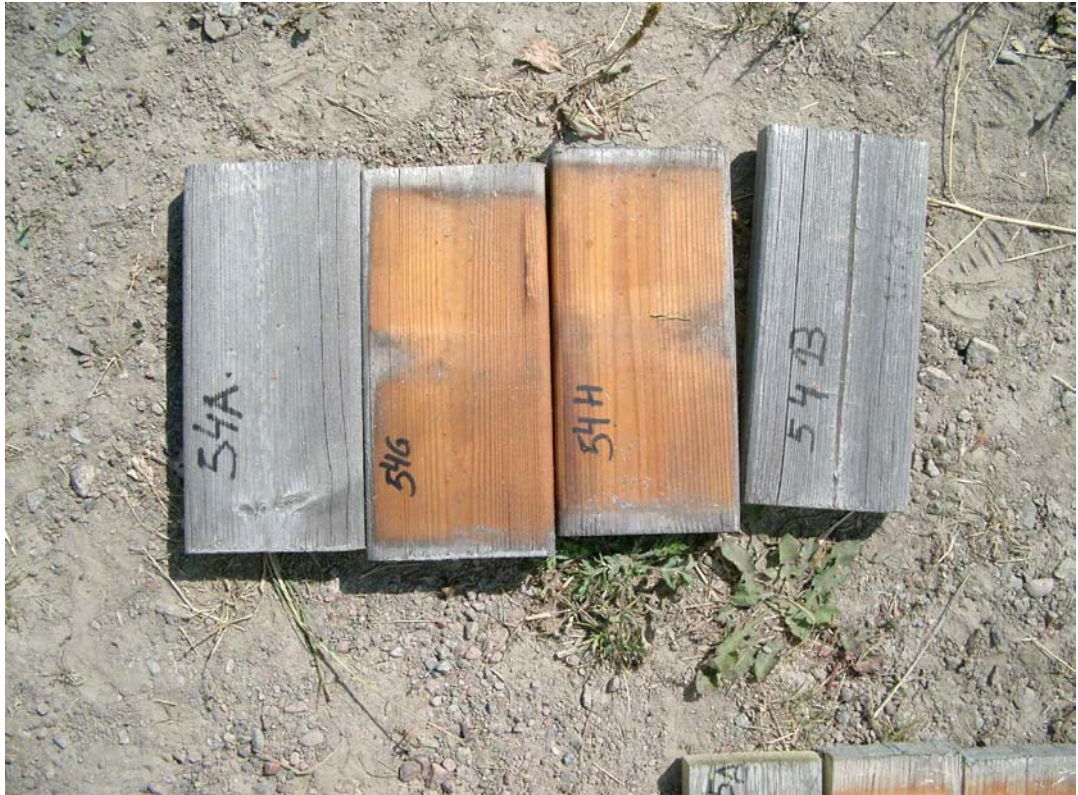
Figur 198. Lerk, kjerneved, upigmentert vanntynnbar olje.

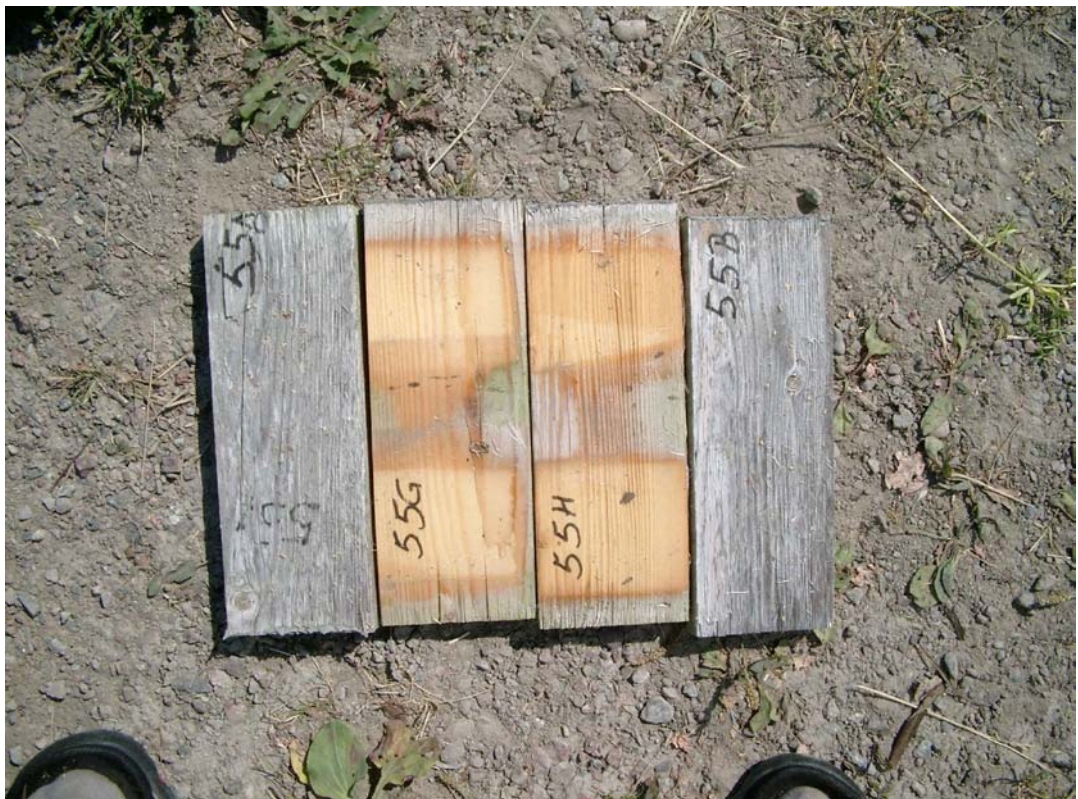
Figur 199. Gran, varmebehandlet, upigmentert vanntynnbar olje.

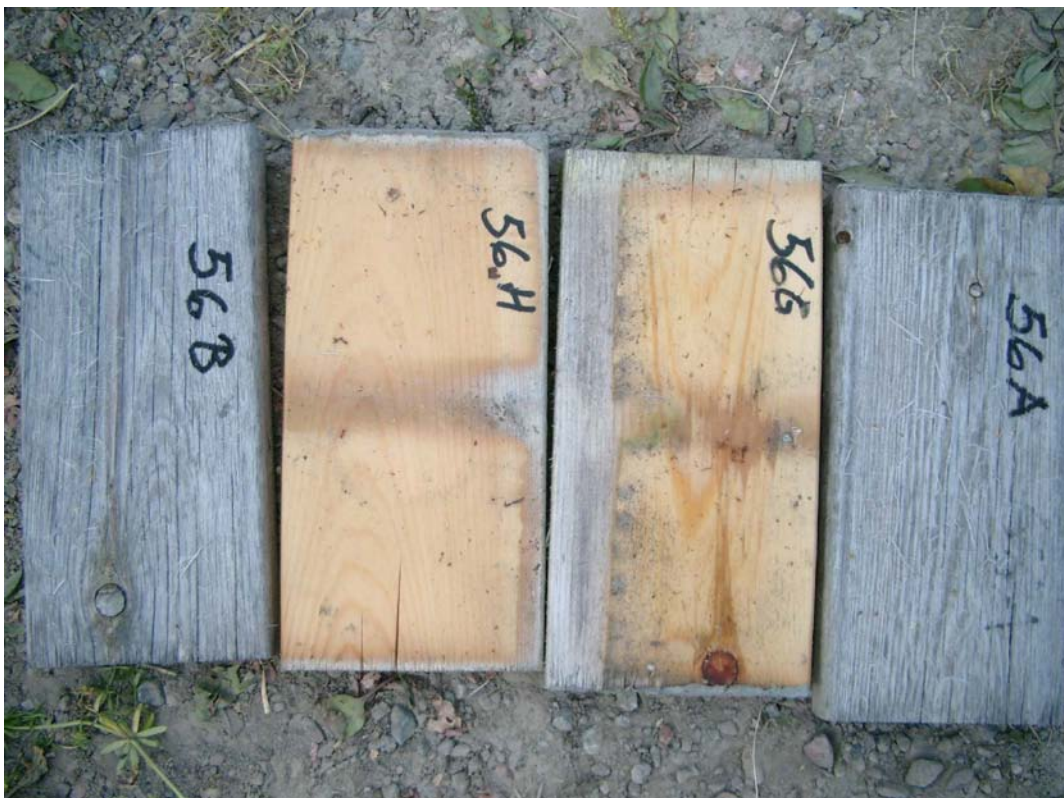
Figur 200. Gran, Gori SC 100, upigmentert vanntynnbar olje.

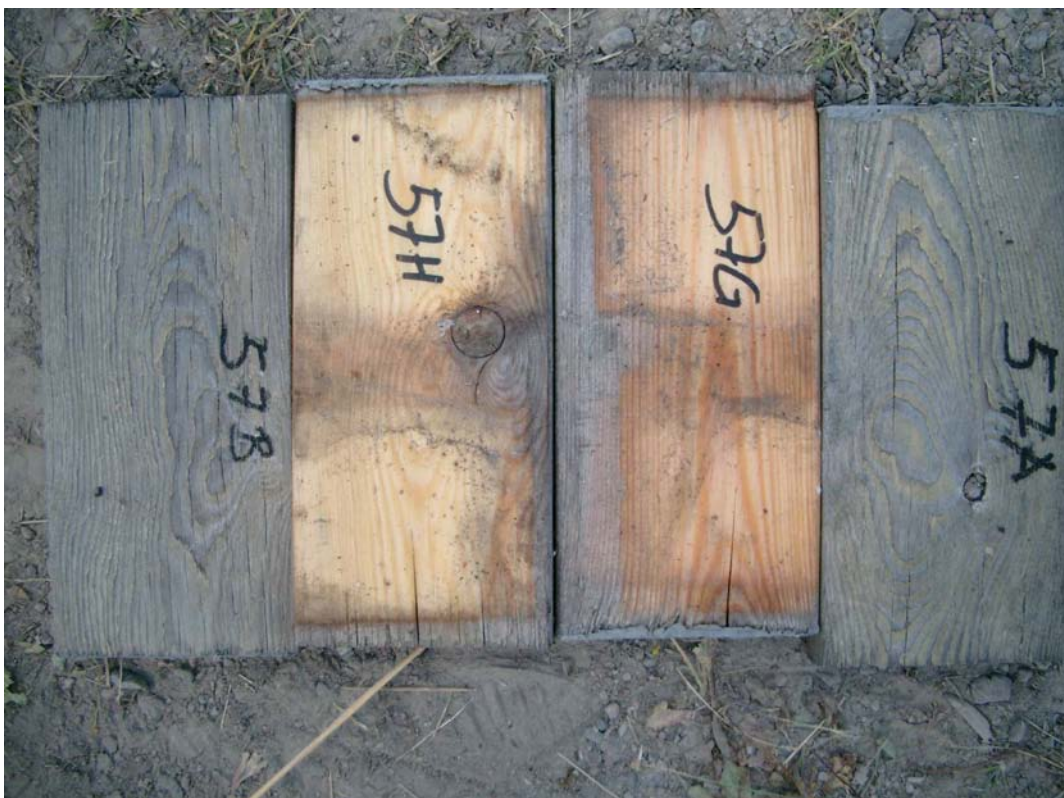
Figur 201. Furu, Gori Pres 10, upigmentert vanntynnbar olje.

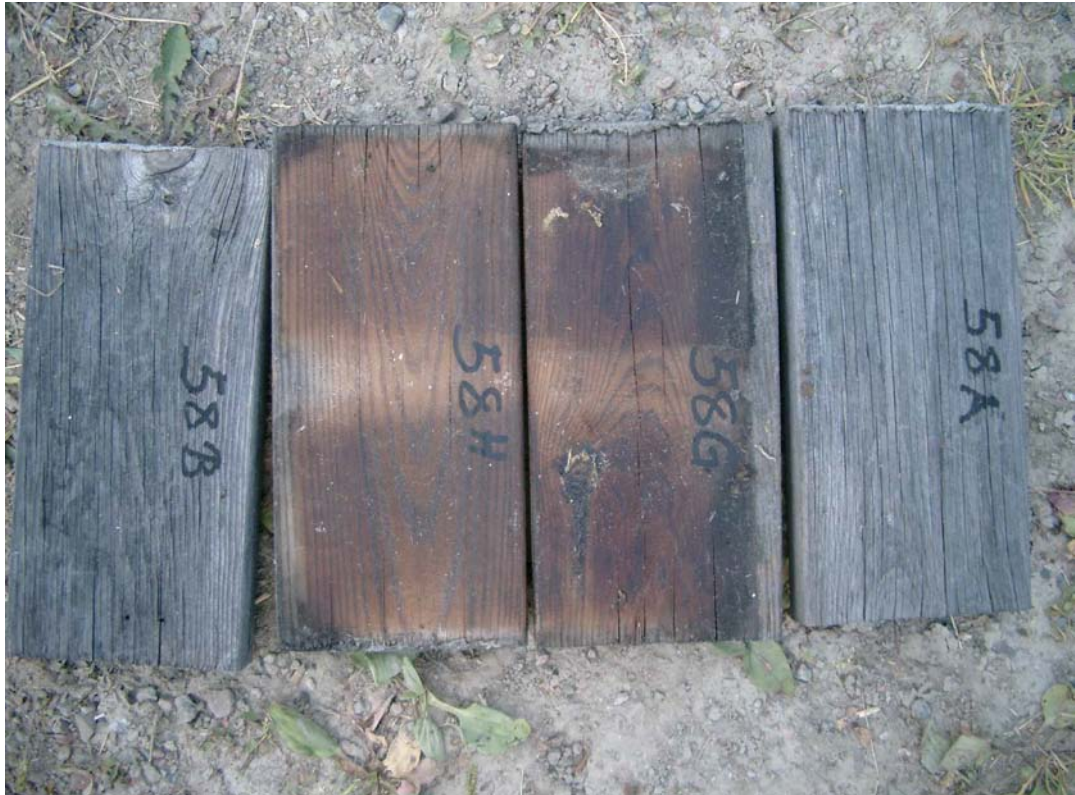
Figur 203. Furu, furfurylert, upigmentert vanntynnbar olje.

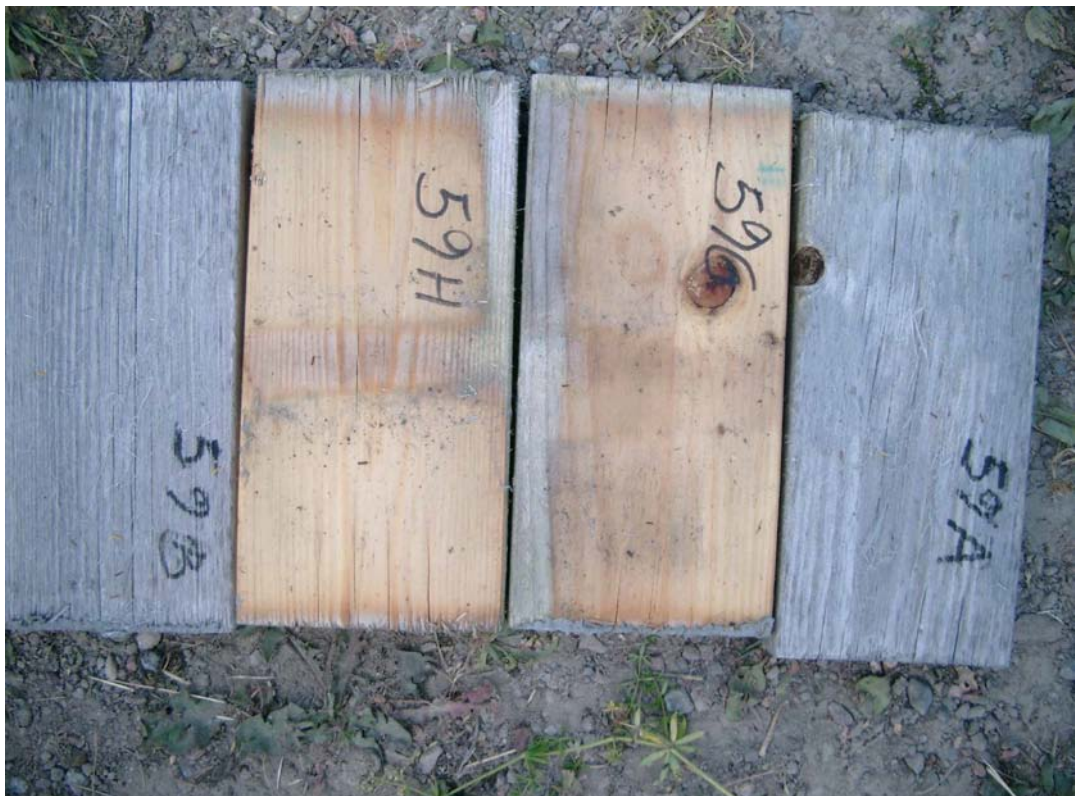
Figur 204. Furu, Tanalith M, upigmentert vanntynnbar olje.

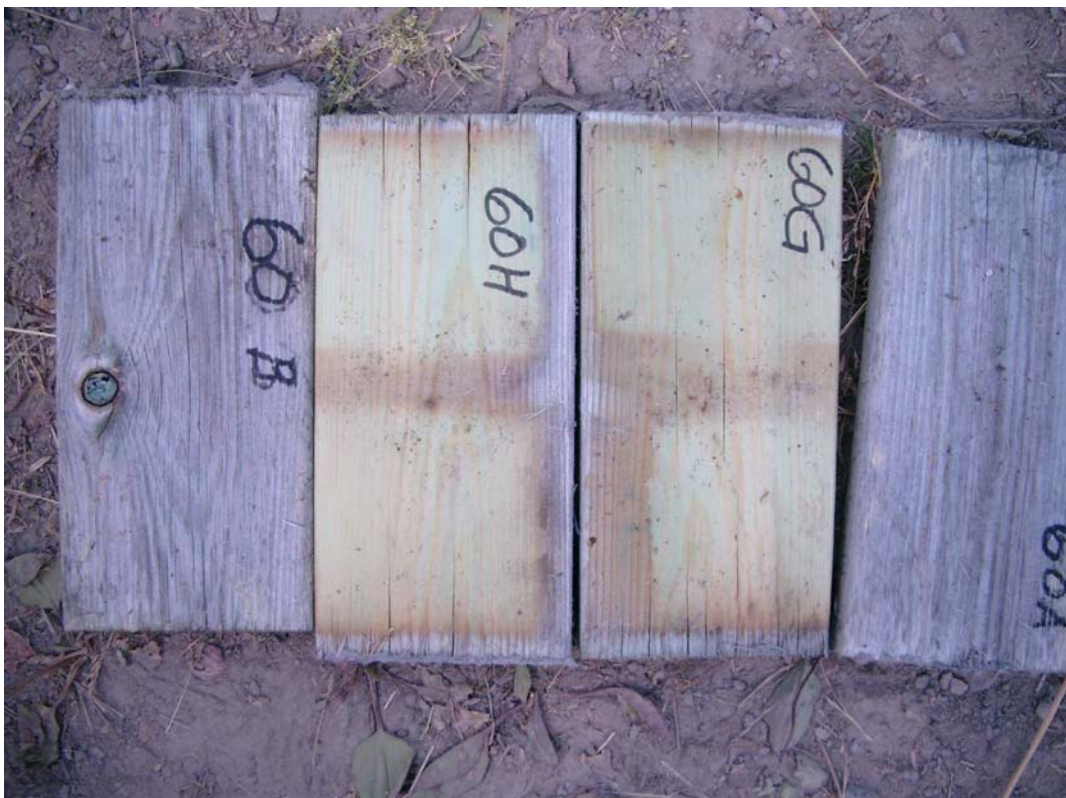
Figur 205. Furu, Tanalith M (farget), upigmentert vanntynnbar olje.

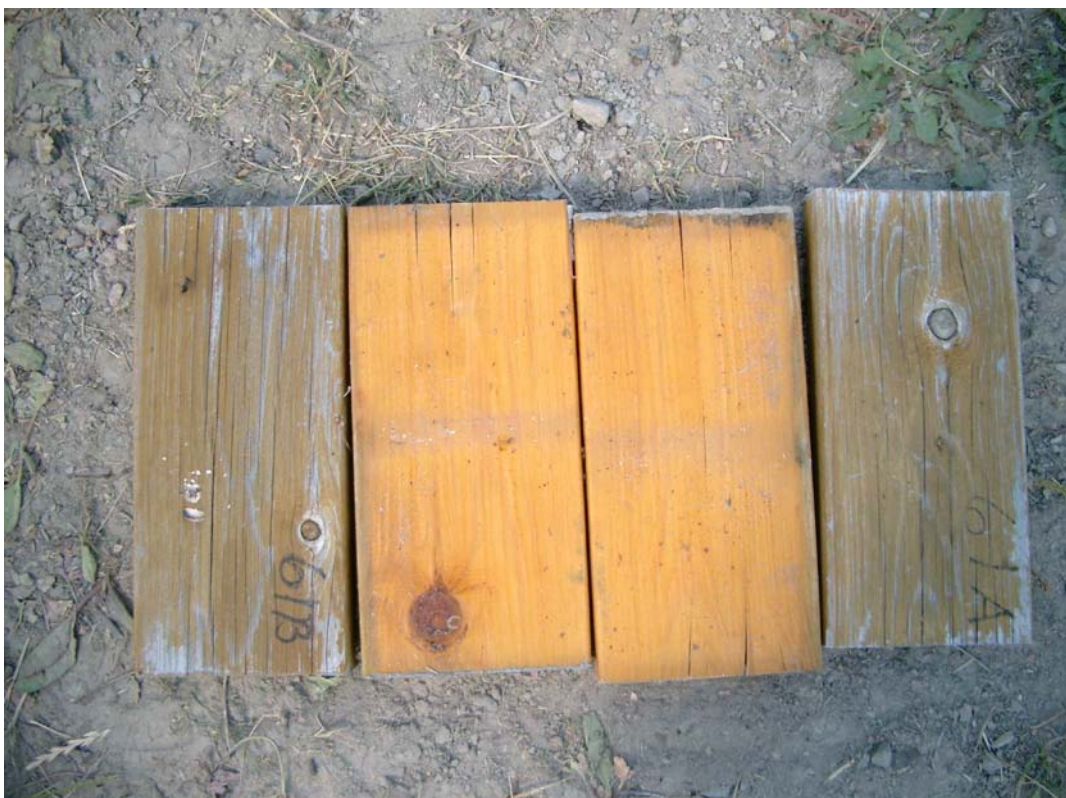
Også prøve 61, som er impregnert med Scanimp og overflatebehandlet med pigmentert vanntynnbar terrasseolje, viste kraftig sprekkdannelse etter tre og fire år.

Figur 206. Furu, Scanimp, vanntynnbar pigmentert olje.

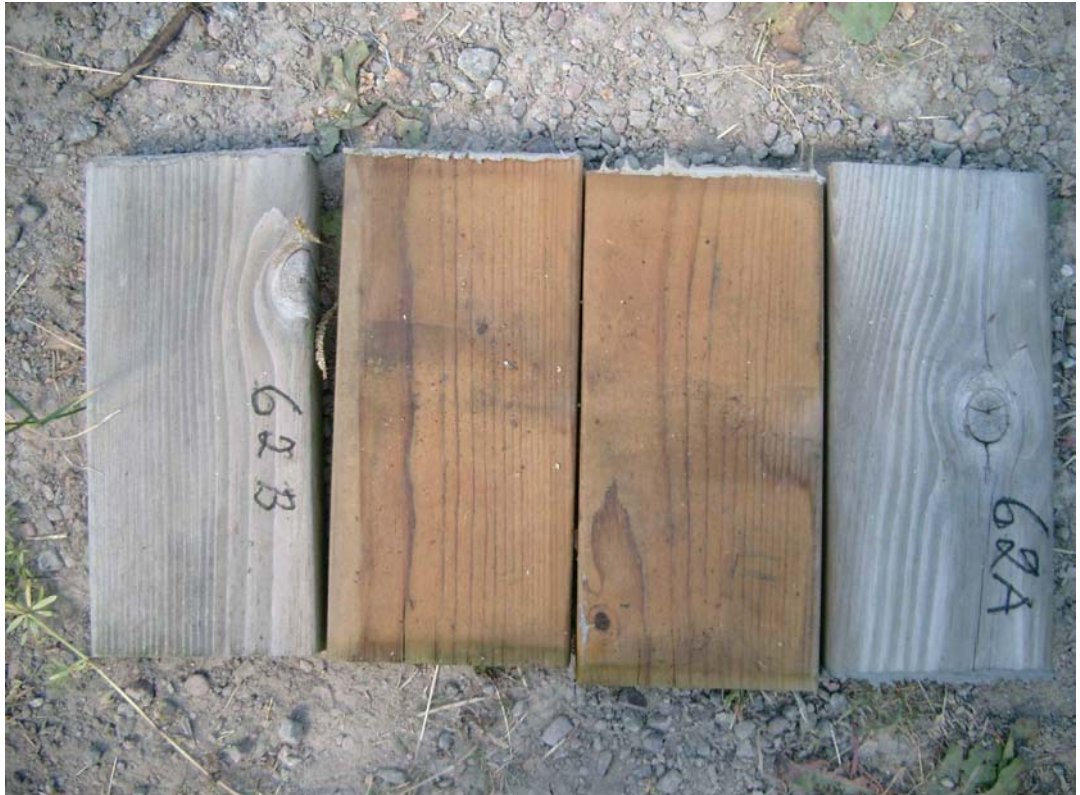
Figur 207. Furu, Royalimpregnert (klar), ingen overflatebehandling.

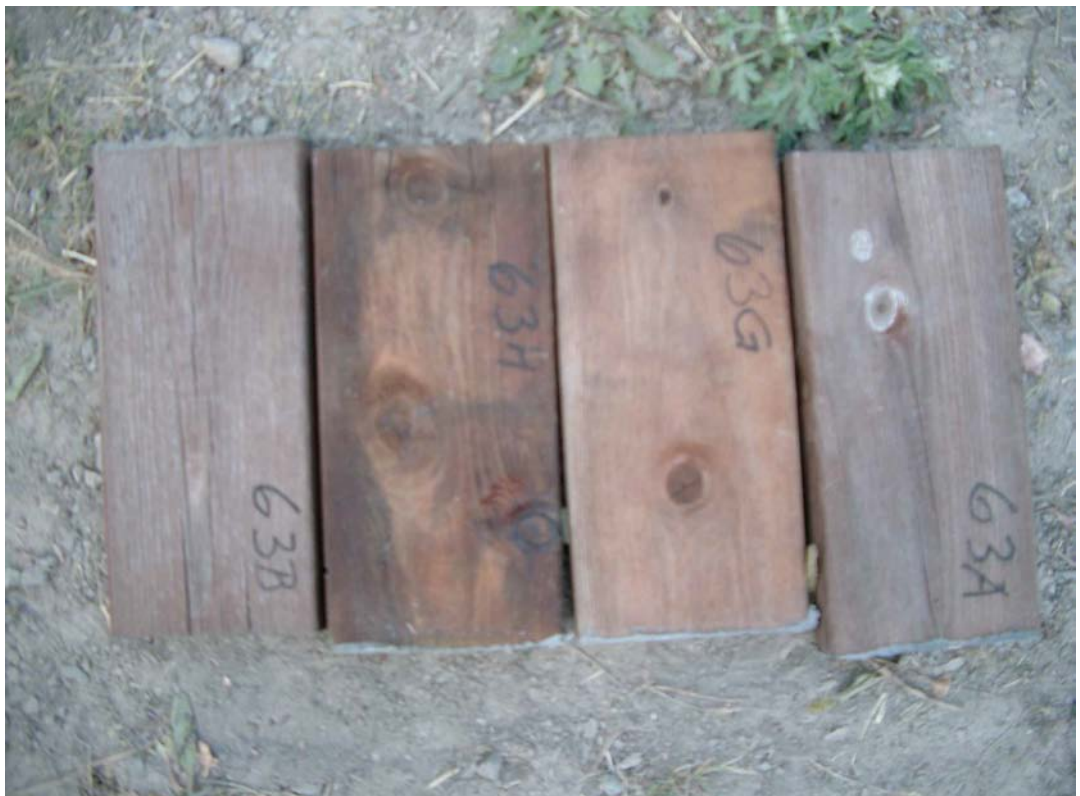
Figur 208. Furu, Royalimpregnert (pigmentert), ingen overflatebehandling.
